**PREVOST**

CAMPAGNE DE RAPPEL

CR23-07

DATE : Avril 2023	SECTION : 06 ÉLECTRIQUE
SUJET : Synchronisation des feux de détresse

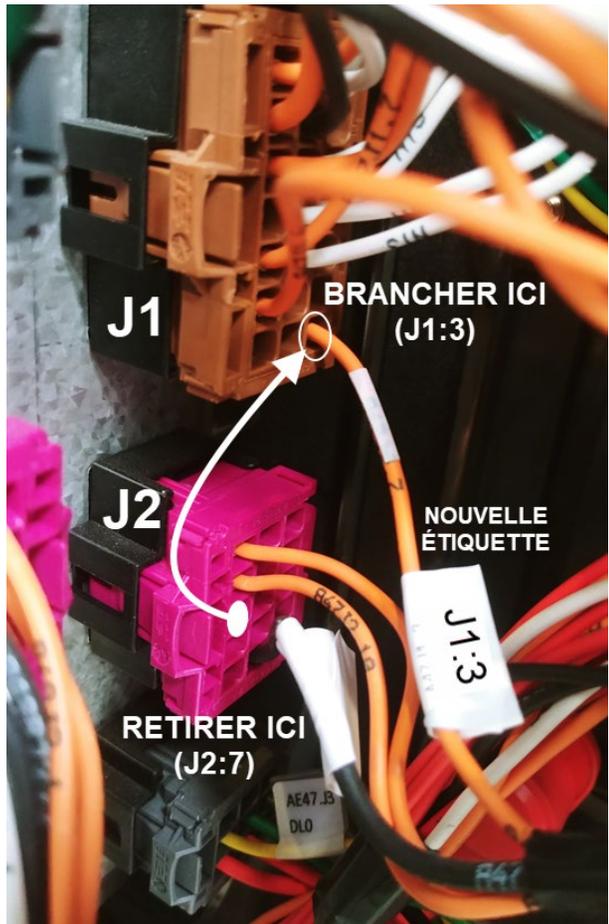
3. Rebrancher le fil dans la bonne cavité.

Sur les véhicules visés par cette campagne, les feux de détresse ne sont pas conformes à la norme FMVSS 108 S6.1.5.1 car ils ne clignotent pas simultanément lorsque qu'ils sont activés alors que le contact est mis sur "OFF".

Le problème résulte d'une erreur de développement du logiciel.

- Localiser le fil J2:7 (connecteur central J2).
- Débrancher le connecteur J2 (voir la note pour la procédure de débranchement).
- Retirer le fil J2:7 à l'aide de l'outil d'extraction 568103 (voir note pour la procédure de retrait).
- Apposer une étiquette sur le fil indiquant qu'il s'appellera désormais J1:3.
- Reconnecter le fil dans la cavité J1:3 du connecteur J1 (supérieur).
- Rebrancher le connecteur J2.
