PREVOST

BULLETIN DE GARANTIE

BG23-11

DATE :	Avril 2023	SECTION :	06 ÉLECTRIQUE
EXPIRATION:	Avril 2025		
SUJET :	ALIMENTATION ÉLECTRIQUE DES PHARES

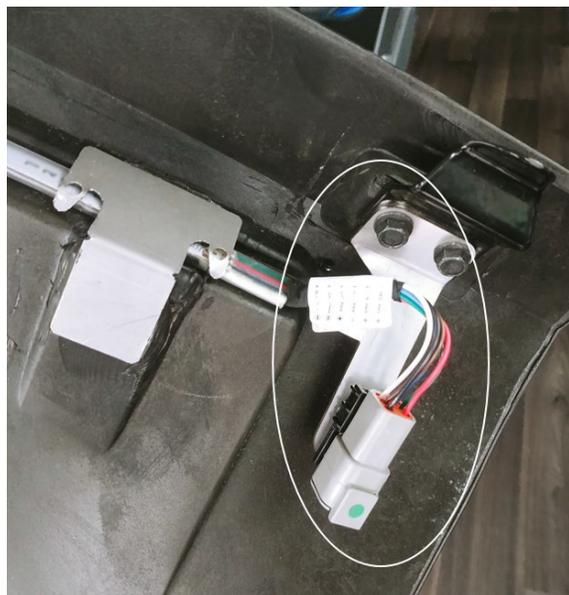
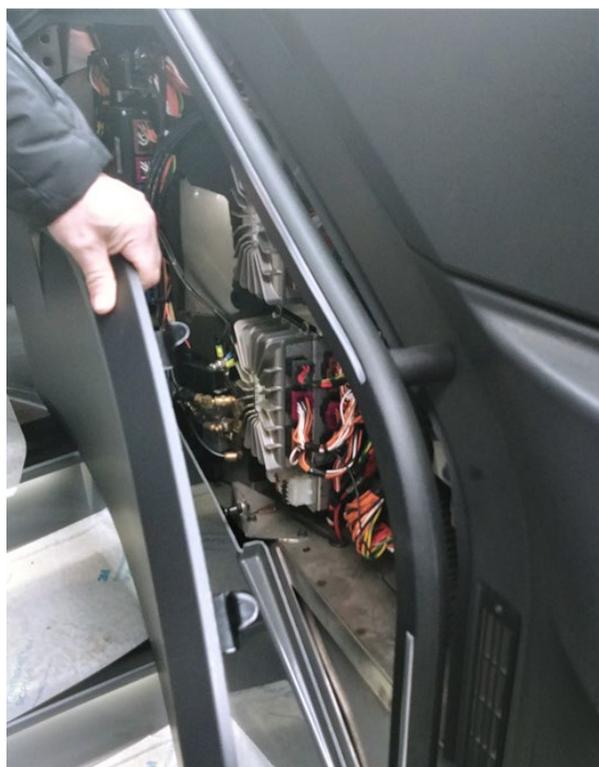
1. Retirer le panneau du compartiment électrique à l'entrée.

- Déclipser la partie inférieure du panneau.
- Incliner légèrement le panneau et dégager les crochets supérieurs.
- Débrancher le connecteur du panneau.

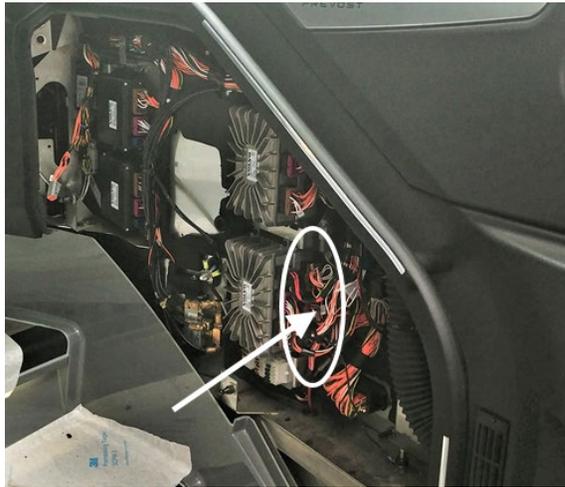
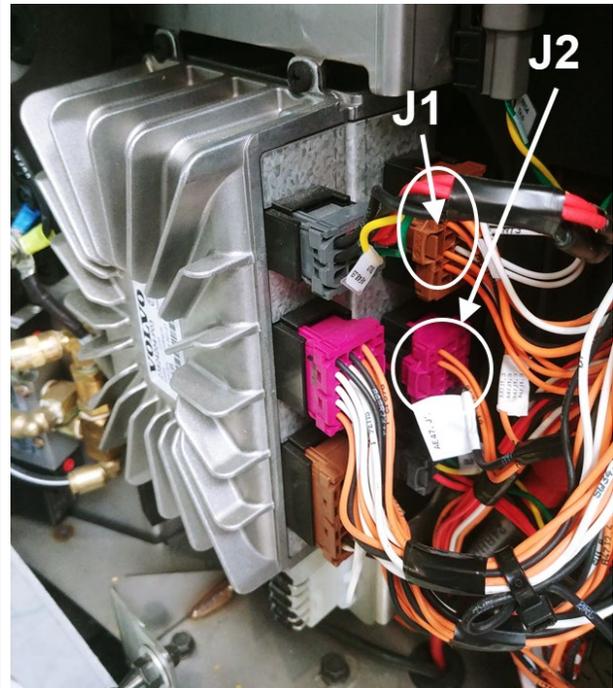
2. Localiser le mauvais branchement.

- Localiser le module A47 I/OB dans le compartiment tel qu'indiqué.
- Sur le côté du module, repérer les connecteurs J1 et J2.

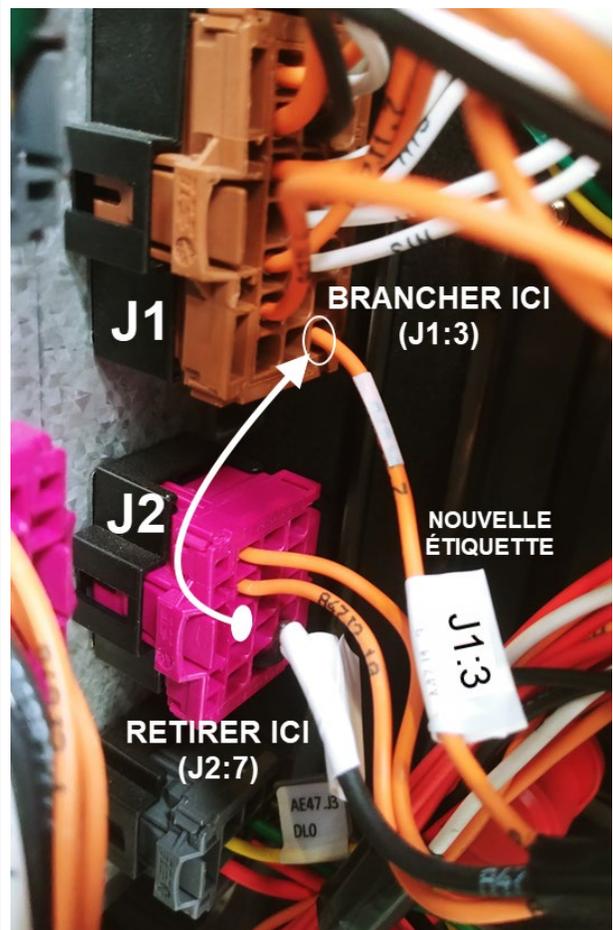
3. Rebrancher le fil dans la bonne cavité.

- Localiser le fil J2:7 (connecteur central J2).
- Débrancher le connecteur J2 (voir la note pour la procédure de débranchement).
- Retirer le fil J2:7 à l'aide de l'outil d'extraction 568103 (voir note pour la procédure de retrait).
- Apposer une étiquette sur le fil indiquant qu'il s'appellera désormais J1:3.
- Reconnecter le fil dans la cavité J1:3 du connecteur J1 (supérieur).
- Rebrancher le connecteur J2.
