PREVOST

CAMPAGNE DE RAPPEL

CR23-304

SUJET: Soudure manquante sur les sièges passagers

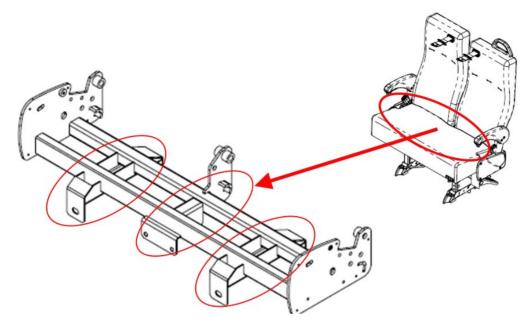
CONFIGURATION DES SIÈGES DU VÉHICULE MONTRANT LA POSITION DES SIÈGES RABATTABLES

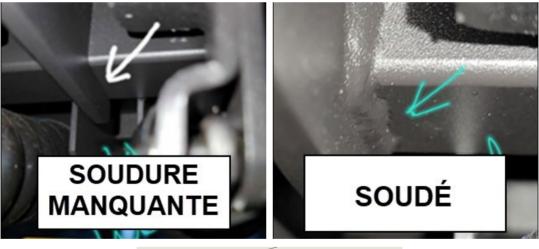
CADRE DE SIÈGE RABATTABLE

Sur les véhicules visés par cette campagne, certains cadres de sièges passagers rabattables peuvent avoir été mal soudés..

1. Les tubes, les supports et le pivot central doivent être soudés comme indiqué ci-dessous en bleu. La soudure est effectuée des deux côtés du support d'inclinaison et du pivot central.

Par conséquent, tous les véhicules visés doivent avoir le cadre de leur sièges rabattables inspectés et remplacés au besoin selon la procédure d'inspection fournie à titre de référence ci-dessous.
