**PREVOST**

CAMPAGNE DE RAPPEL

CR23-05

DATE :	Septembre 2023	SECTION :	23 ACCESSOIRES
SUJET :	Corrosion du capteur AFSS

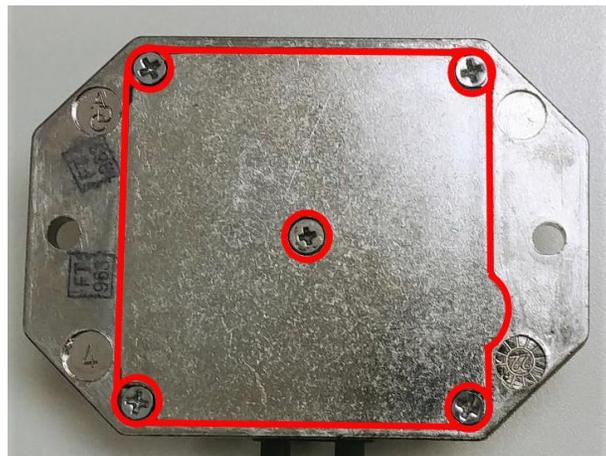
4. Inspecter l'arrière du capteur et rechercher des signes de corrosion au niveau du joint de couvercle.

- Rechercher un excès d'oxyde d'aluminium, un matériau blanc (parfois verdâtre) à l'aspect poussiéreux.
- Si de l'oxyde d'aluminium est détecté et qu'il touche le joint du couvercle arrière, le capteur doit être remplacé.
- Les taches noires superficielles (petits cratères) sont acceptables, à moins qu'elles ne créent une crevasse très profonde au niveau du joint.

ZONE DE LA FACE ARRIÈRE DU CAPTEUR QUI DOIT ÊTRE EXEMPTÉ DE CORROSION (POUDRE D'OXYDE D'ALUMINIUM BLANCHE)

5. Si le capteur est corrodé, il doit être remplacé. Débrancher les deux connecteurs du capteur situés sous le support.

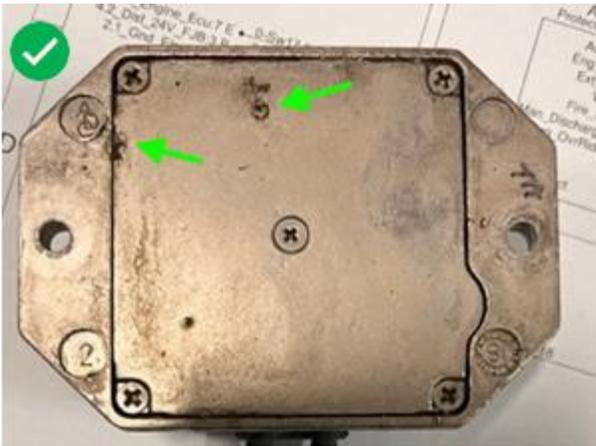
LES TACHES NOIRES SUPERFICIELLES SONT ACCEPTABLES - NETTOYER ET RÉINSTALLER

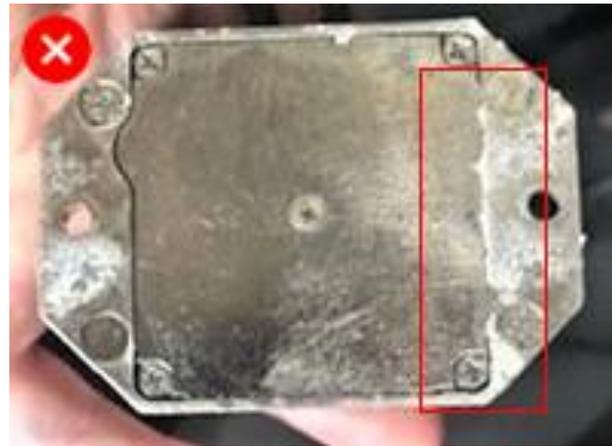
CORROSION BLANCHE SUR UN COTE - REMPLACER

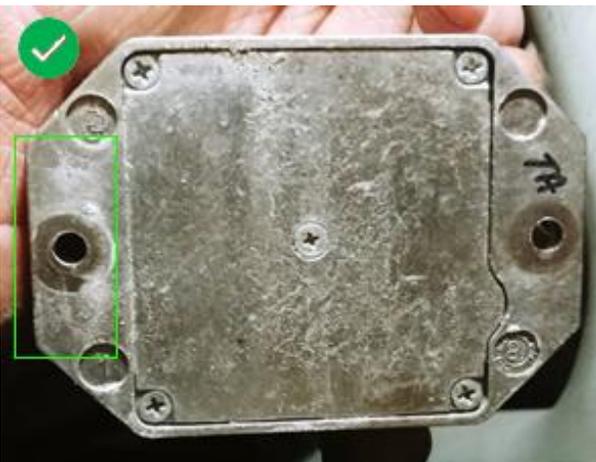
TACHE BLANCHE SE FORMANT MAIS NE TOUCHANT PAS AU BORD DU COUVERCLE - NETTOYER ET RÉINSTALLER

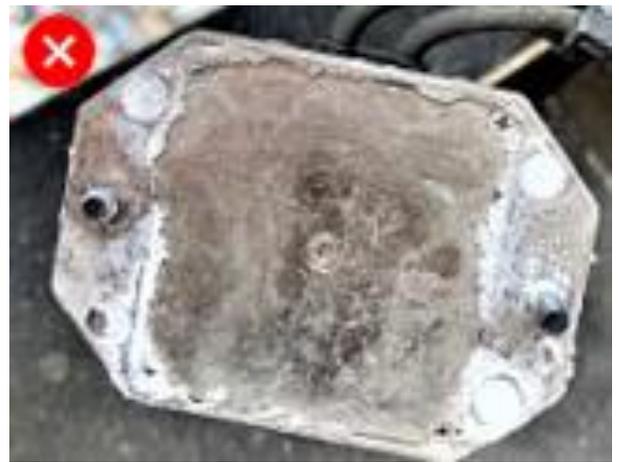
CORROSION BLANCHE TOUT AUTOUR DU COUVERCLE - REMPLACER

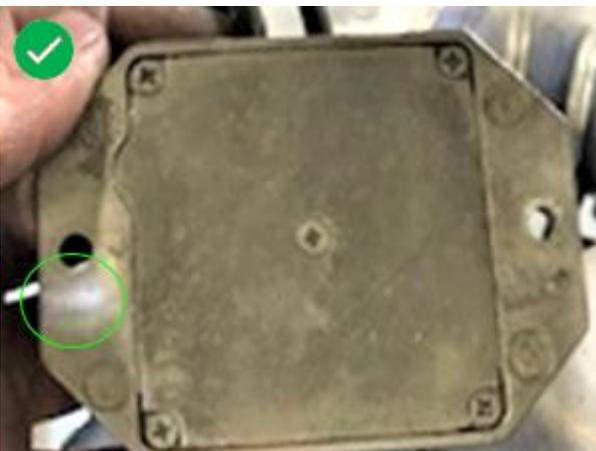
COUVERCLE DU CAPTEUR SALE ET RUGUEUX MAIS PETIT POINT BLANC NE TOUCHANT PAS LE BORD - NETTOYER ET RÉINSTALLER

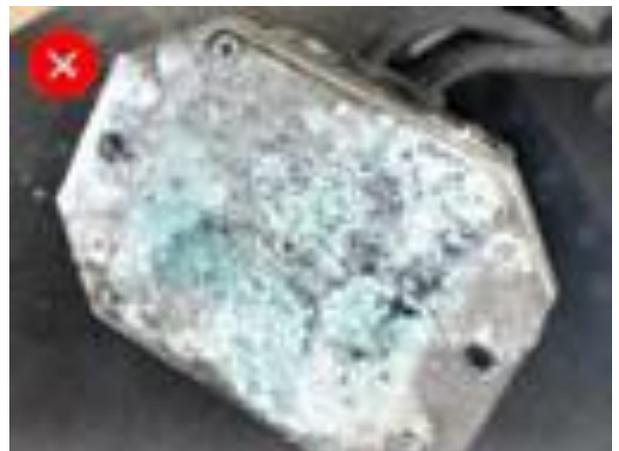
FACE ARRIÈRE COUVERTE DE CORROSION - REMPLACER
