**PREVOST**

**BULLETIN DE  
GARANTIE**

**BG23-34**

DATE :	Décembre 2023	SECTION :	06 ÉLECTRIQUE
EXPIRATION :	Décembre 2025		
SUJET :	<b>MODIFICATION DU HARNAIS DES ACCESSOIRES MOTEUR</b>

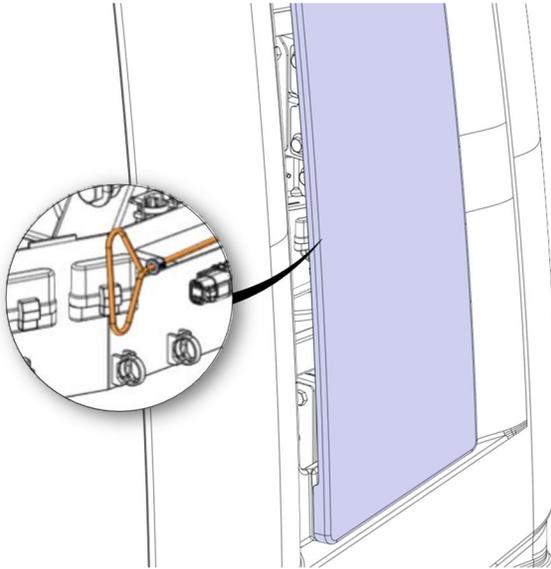
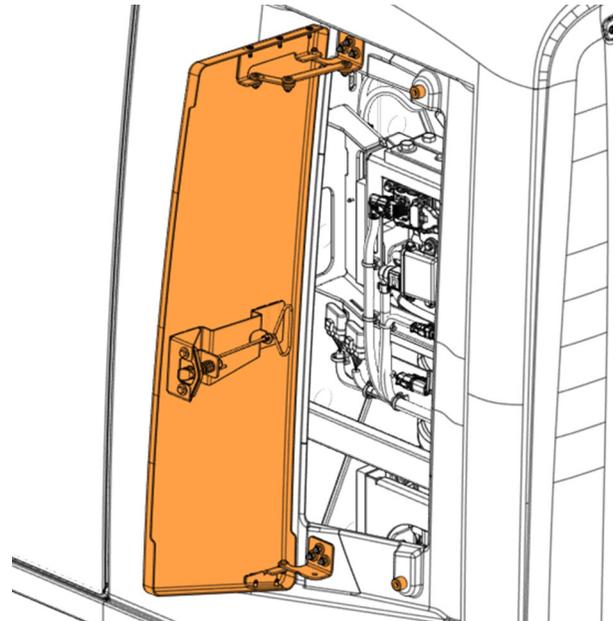
1. Tirer la tige pour ouvrir la porte du SCR.

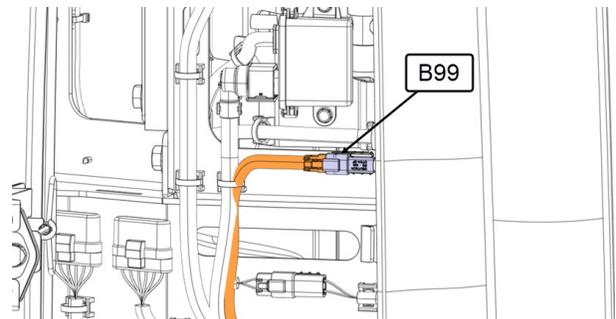
2. Localiser le connecteur B99.
3. Déconnecter le connecteur B99.

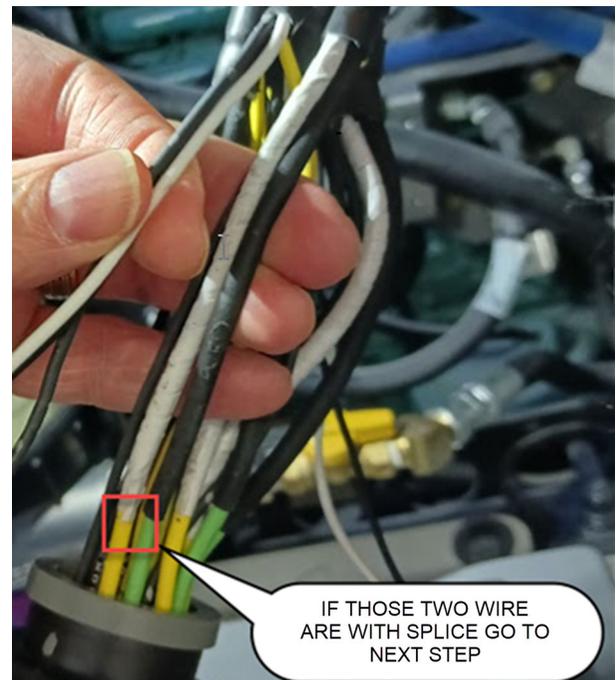
4. Enlever un pied de la gaine de protection à partir du connecteur B99.
5. Vérifier s'il y a des fils avec une épissure, voir image.
  - Si oui, passez à l'étape suivante.
  - Sinon, réinstaller la gaine de protection et sécuriser le harnais pour compléter la procédure.
