PREVOST

**BULLETIN
DE
GARANTIE**

Bg02-01

DATE : Octobre 2002	SECTION : 18 - Carrosserie
EXPIRATION: Octobre 2003	
SUJET : NOUVEAU MÉCANISME D'OUVERTURE DES PORTES DU COMPARTIMENT MOTEUR

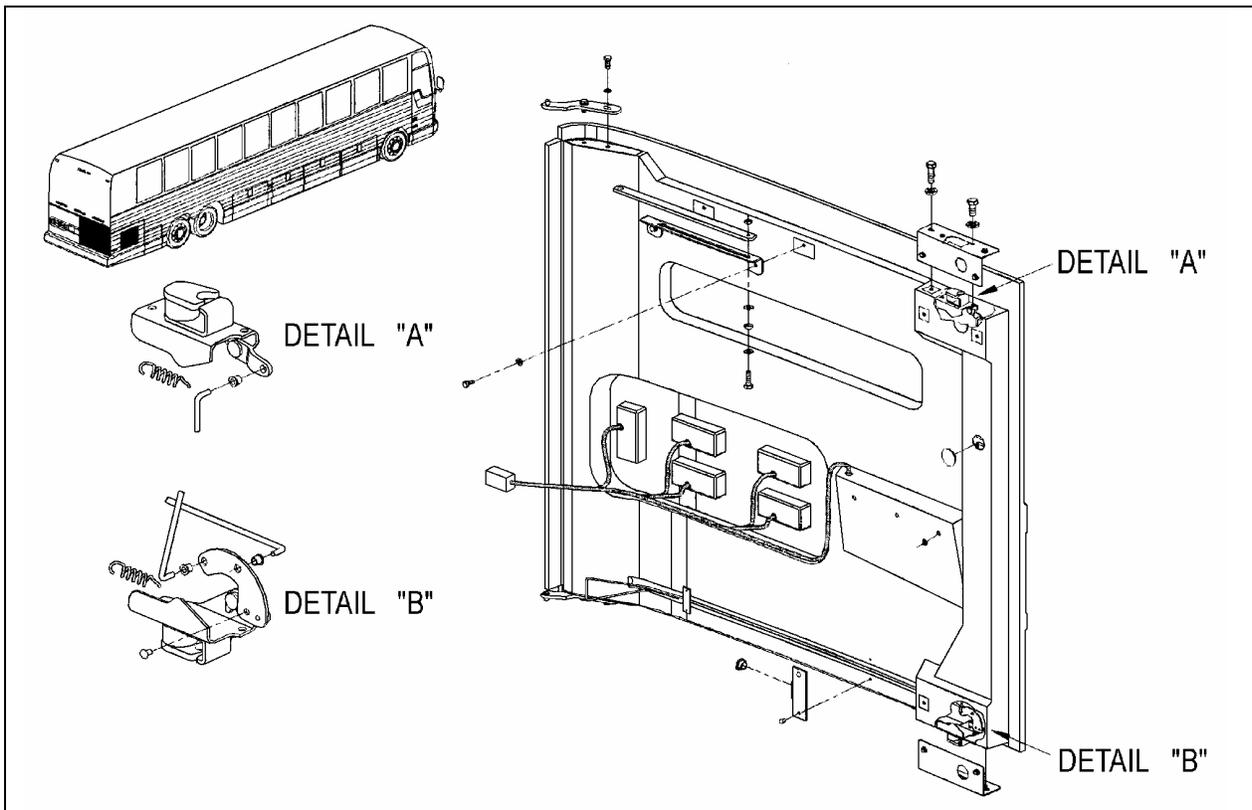
FIGURE 1 : ANCIEN MÉCANISME D'OUVERTURE

Pour les véhicules ci-dessus mentionnés, le mécanisme d'ouverture des portes du compartiment moteur doit être modifié dans le but d'améliorer le fonctionnement et d'éviter la corrosion des pièces.

1. Ouvrir les portes du compartiment moteur.
2. Retirer l'ancien mécanisme d'ouverture des portes, c.-à-d. les supports de la tige de commande et la tige, les loquets supérieur et inférieur de la porte et les gâches (voir la figure 1).
