PREVOST

INFORMATION DE MAINTENANCE

IM12-40

DATE :	OCTOBRE 2012	SECTION :	06 - Électricité
SUJET :	PROTECTION CONTRE LES DÉCHARGES, ALTERNATEUR 50DN

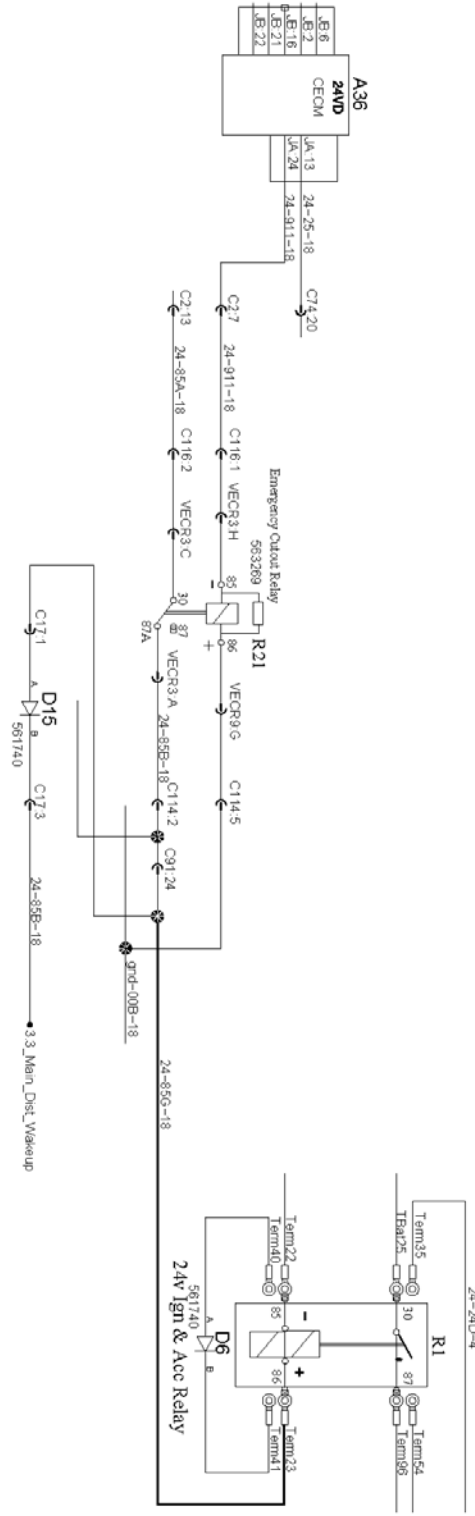
AVANT MODIFICATION

Sur les véhicules visés, l'alternateur Delco 50DN pourrait engendrer une variation de tension à l'arrêt du moteur. Un nouveau circuit et une fonction de temporisation sont disponibles pour protéger le système.
