# PREVOST

# INFORMATION DE MAINTENANCE

IM13-47

DATE: AOUT 2013 SECTION: 06-Électrique
SUJET: CODE DE PROBLÈME SPN 251 FMI 10

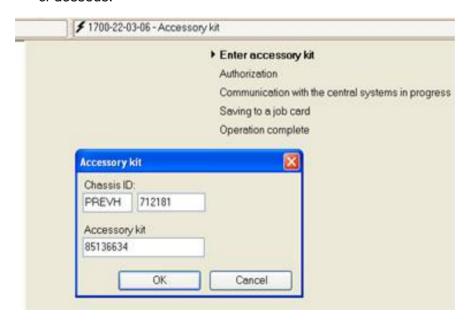
Sur les véhicules visés par ce bulletin, il est maintenant possible de modifier les modules MID 128 affichant le code de problème « **SPN 251 FMI10** ».

Pour effectuer cette modification, il est nécessaire de procéder à l'exécution de « l'Accessory Kit **85136634** » et d'effectuer la reprogrammation du module MID 140 à l'aide de Premium Tech Tool (PTT).

Identifier le véhicule à l'aide de PTT et exécuter «Accessory kit 85136634» tel que ci-dessous.
