**PREVOST**

# CAMPAGNE DE RAPPEL

**CR13-08A**

DATE : MARS 2013	SECTION : 14-Conduite
SUJET : INSPECTION ET REMPLACEMENT DU TENDEUR À VIS DE LA TIGE DE CONDUITE

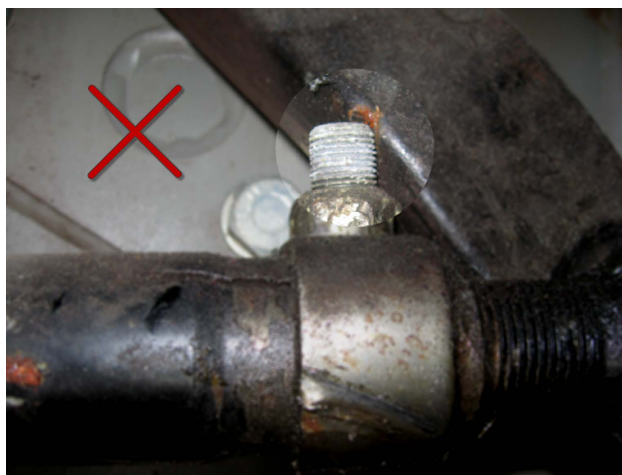
Aucun contact n'est toléré entre la bielle pendante et le boulon du collet avant.

S'il y a contact, remplacer les deux collets et le tendeur à vis. Se référer à la procédure de remplacement plus bas.

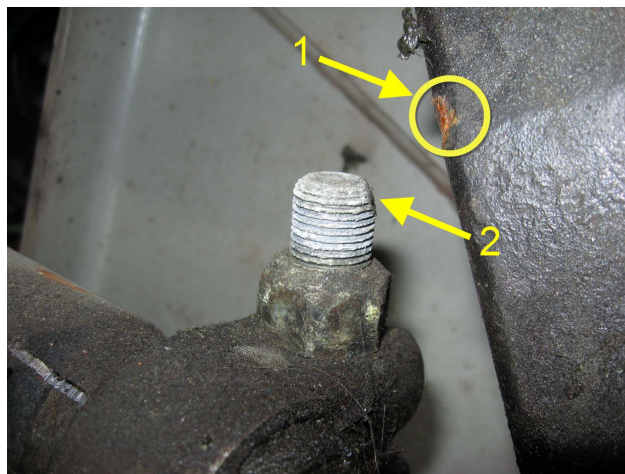
Un indice de contact précédent se traduit par une trace de rouille circulaire sur la bielle pendante (1) et /ou des filets écrasés sur le corps du boulon (2).

Si vous voyez une de ces marques, effectuer le remplacement du tendeur à vis et des collets.

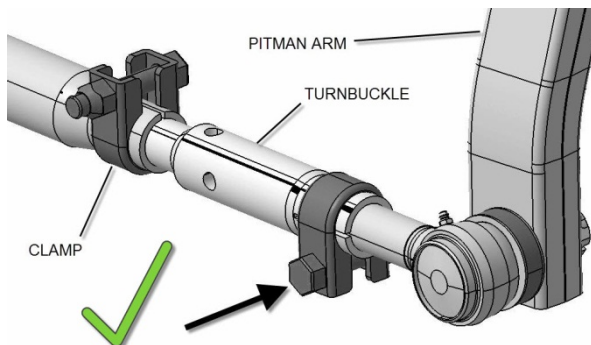
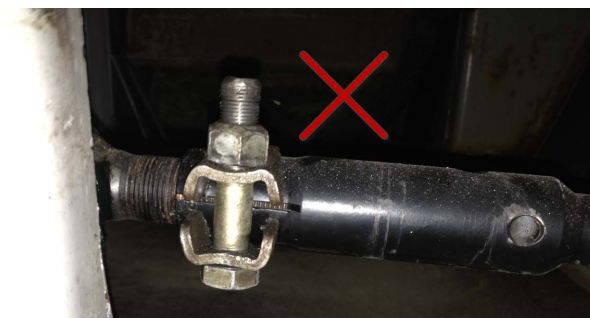
Les collets ne devraient pas être pliés ou déformés par le boulon. Dans ce cas, ils ont été trop serrés et devraient être remplacés selon la procédure ici-bas.

Le collet est déformé. Remplacer le collet.

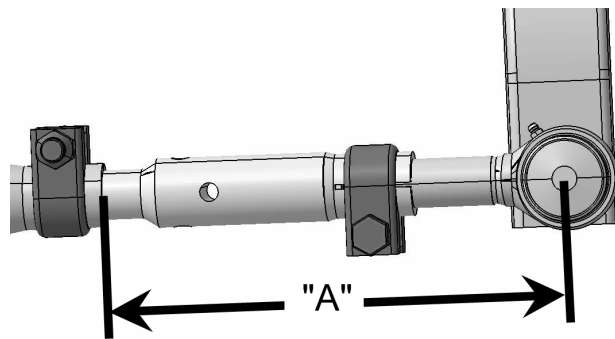
LES FILETS DOIVENT ÊTRE VISIBLES SUR TOUTE LA LONGUEUR DE LA RAINURE

Assurez-vous que les filets sont visibles sur toute la longueur de la rainure sur les embouts femelle de la tige de conduite et du tendeur à vis.
