**PREVOST**

**CAMPAGNE  
DE  
RAPPEL**

Cr97-25

<b>DATE:</b> Décembre 1997	<b>SECTION:</b> 16
<b>SUJET:</b> AJOUT DE RENFORTS SUR LA BARRE D'ATTACHE DU DIFFÉRENTIEL

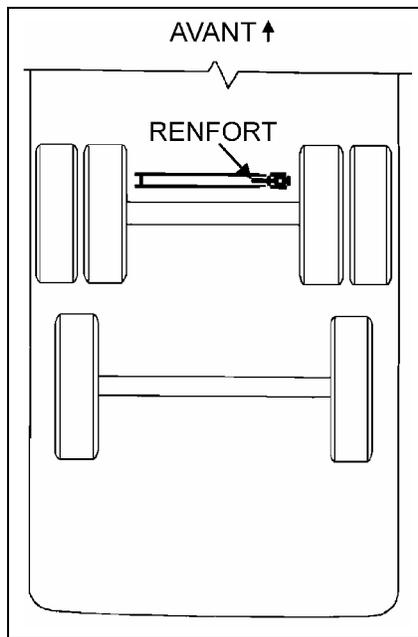
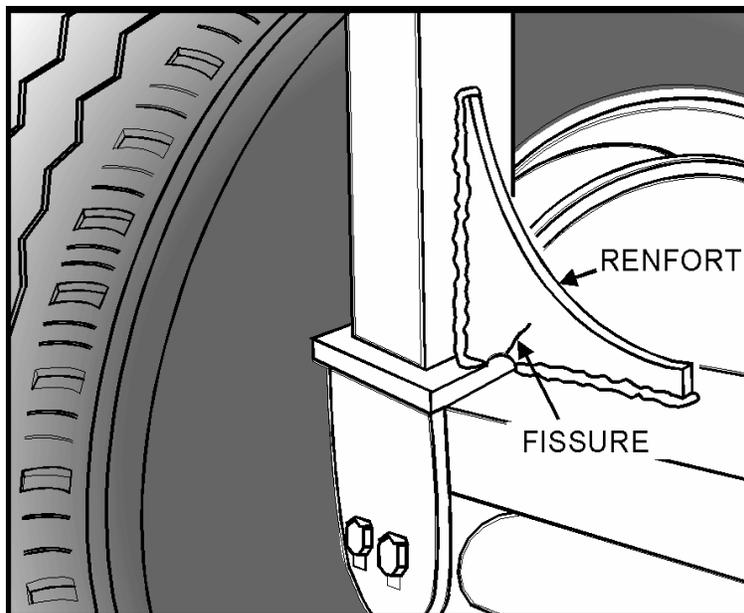
1. En travaillant en dessous du véhicule dans l'espace laissé au centre devant le différentiel, vérifier soigneusement s'il y a présence de fissure sur le renfort de la barre d'attache du différentiel (consulter les figures 1 et 2). Le cas échéant, meuler l'endroit fissuré jusqu'au métal sain puis remplir la fissure au moyen de soudure.

Ajuster l'appareil à souder selon les paramètres suivants:

- Procédé FCAW ("Flux cored-Arc Welding");
- Fil de soudure conforme à la spécification W48,5 - M1990 de CSA
- Fil de soudure de type E4801 - T9CH d'un diamètre de 1,2 mm (0.045")
- Tension: 24 @ 28 volts
- Courant: 325 @ 375 ampères
- Vitesse d'avance: 280 po/min.
- Gaz de protection: 75% argon et 25% CO<sup>2</sup>

2. Laisser la soudure refroidir, enlever les scories (résidus de soudure) puis peindre les surfaces exposées avec un produit antirouille.
3. En consultant la figure 3, meuler jusqu'au métal sain les endroits où le nouveau renfort (#171738) sera soudé.

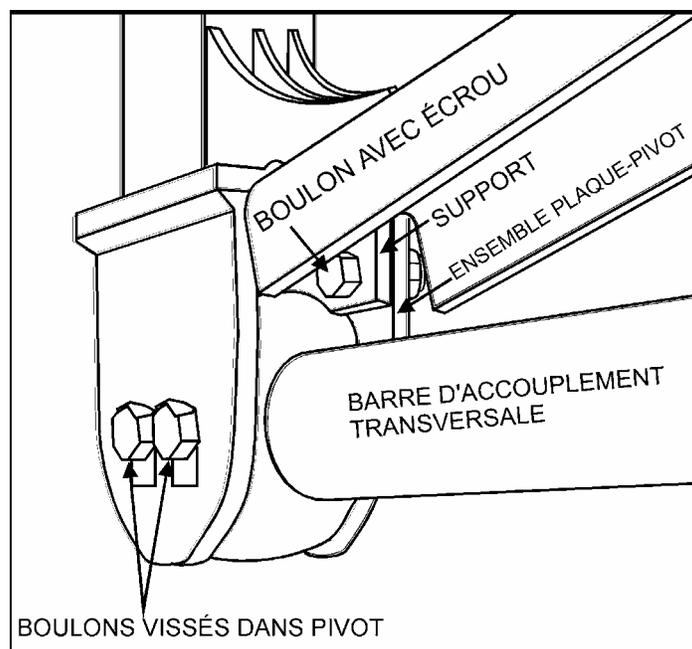
FIGURE 7

2. À l'aide d'une clé dynamométrique, vérifier si le couple de serrage de chacun des deux boulons (avec écrous) est supérieure à 120 lbf•pi. et de plus vérifier s'il y a eu déplacement de l'ensemble plaque-pivot de la barre d'accouplement par rapport à son support ce qui indiquerait qu'une substance non désirée (graisse, produit antirouille etc.) a été laissée sur une des pièces lors de l'assemblage.

1. Identifier juste en dessous des renforts soudés précédemment, les deux boulons (avec écrous) retenant l'ensemble plaque-pivot de la barre d'accouplement transversale à son support (consulter la figure 7).

⇒ Dans le cas où le couple de serrage est inférieur à 120 lbf•pi et qu'il n'y a pas eu de déplacement, alors passer à l'étape 3.

⇒ Dans le cas où il y a eu déplacement peu importe le couple de serrage, passer à l'étape 3 mais en plus, remplacer l'ensemble plaque-pivot de la barre d'accouplement par un neuf (#131420). Conserver l'ensemble plaque-pivot pour remboursement.

⇒ Dans le cas où le couple de serrage est supérieur à 120 lbf•pi et qu'il n'y a pas eu de déplacement, alors enlever et jeter les deux boulons vissés directement dans le pivot de la barre d'accouplement (jeter également la plaquette de blocage), tarauder les deux trous filetés (M16 x 2) du pivot de la barre d'accouplement. Enduire les deux nouveaux boulons (#502544) de graisse blanche, mettre une nouvelle plaquette de blocage (#110340) en place puis serrer alternativement jusqu'à un couple de 120 lbf•pi. Replier les languettes de la plaquette de blocage sur la tête des boulons. Passer à la vérification de l'assemblage #2 page 6.

3. Démontez la barre d'accouplement en dévissant d'un côté les deux boulons (avec écrous) et de l'autre en aplatissant les languettes de la plaquette de blocage de boulons et en dévissant les deux boulons vissés directement dans le pivot de la barre d'accouplement (consulter le "maintenance manual" au besoin). Jeter boulons, écrous et plaquette de blocage. Nettoyer parfaitement la surface des pièces qui entrent en contact entre elles en enlevant toute trace de graisse ou de produit antirouille. Tarauder les deux trous filetés (M16 x 2) du pivot de la barre d'accouplement.

4. Utiliser de nouveaux boulons (#502544), écrous (#500781) et plaquette de blocage (#110340). Enduire les nouveaux boulons de graisse blanche, mettre la barre d'accouplement en place puis serrer les boulons à la main.

5. Serrer alternativement les boulons jusqu'à un couple de 120 lbf•pi. Replier les languettes de la plaquette de blocage sur la tête des boulons.

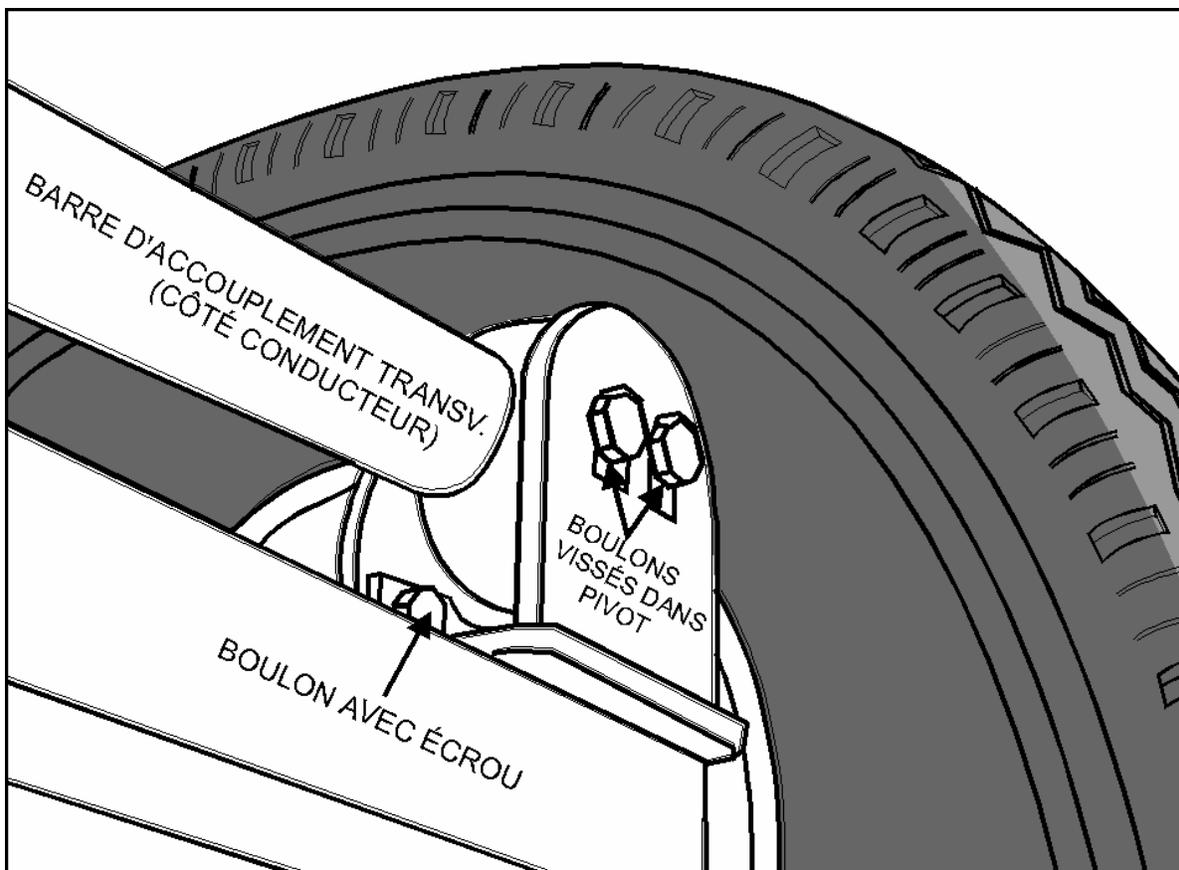
FIGURE 8 - VUE DE L'AVANT

2. À l'aide d'une clé dynamométrique, vérifier si le couple de serrage de chacun des deux boulons (avec écrous) est supérieure à 120 lbf•pi. et de plus vérifier s'il y a eu déplacement de l'ensemble plaque-pivot de la barre d'accouplement par rapport à son support ce qui indiquerait qu'une substance non désirée (graisse, produit antirouille etc.) a été laissée sur une des pièces lors de l'assemblage.

1. Identifier sur un type de montage semblable mais cette fois localisé à l'autre extrémité de la barre d'accouplement transversale (côté conducteur), les deux boulons (avec écrous) retenant l'ensemble plaque-pivot de la barre d'accouplement transversale à son support (consulter la figure 8).

⇒ Dans le cas où le couple de serrage est inférieur à 120 lbf•pi **et** qu'il n'y a pas eu de déplacement, alors passer à l'étape 3.

⇒ Dans le cas où il y a eu déplacement peu importe le couple de serrage, passer à l'étape 3 mais en plus, remplacer l'ensemble plaque-pivot de la barre d'accouplement par un neuf (#131420). Conserver l'ensemble plaque-pivot pour remboursement.

⇒ Dans le cas où le couple de serrage est supérieur à 120 lbf•pi **et** qu'il n'y a pas eu de déplacement, alors enlever et jeter les deux boulons vissés directement dans le pivot de la barre d'accouplement (jeter également la plaquette de blocage), Tarauder les deux trous filetés (M16 x 2) du pivot de la barre d'accouplement. Enduire les deux nouveaux boulons (#502544) de graisse blanche, mettre une nouvelle plaquette de blocage (#110340) en place puis serrer alternativement jusqu'à un couple de 120 lbf•pi. Replier les languettes de la plaquette de blocage sur la tête des boulons. Passer à la vérification de l'assemblage #3 page 8.

3. Démontez la barre d'accouplement en dévissant d'un côté les deux boulons (avec écrous) et de l'autre en aplatissant les languettes de la plaquette de blocage de boulons et en dévissant les deux boulons vissés directement dans le pivot de la barre d'accouplement (consulter le "maintenance manual" au besoin). Jeter boulons, écrous et plaquette de blocage. Nettoyer parfaitement la surface des pièces qui entrent en contact entre elles en enlevant toute trace de graisse ou de produit antirouille. Tarauder les deux trous filetés (M16 x 2) du pivot de la barre d'accouplement.

4. Utiliser de nouveaux boulons (#502544), écrous (#500781) et plaquette de blocage (#110340). Enduire les nouveaux boulons de graisse blanche, mettre la barre d'accouplement en place puis serrer les boulons à la main.

5. Serrer alternativement les boulons jusqu'à un couple de 120 lbf•pi. Replier les languettes de la plaquette de blocage sur la tête des boulons.

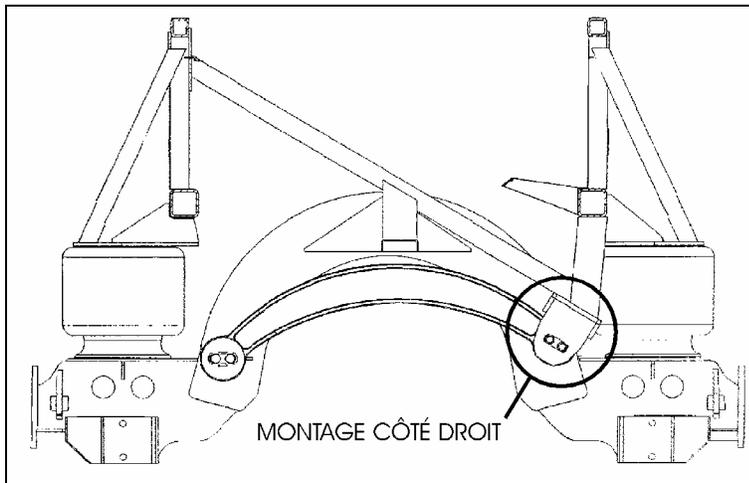
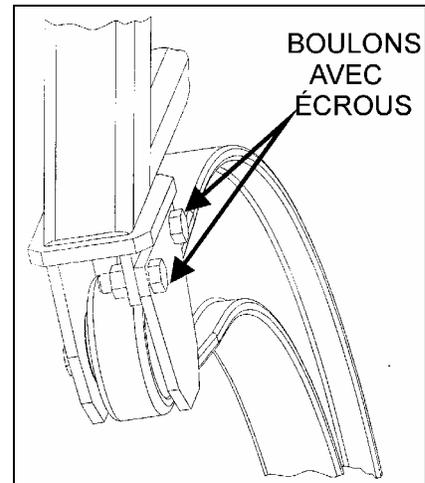
2. À l'aide d'une clé dynamométrique, vérifier si le couple de serrage de chacun des deux boulons (avec écrous) est supérieure à 120 lbf•pi. et de plus vérifier s'il y a eu déplacement de l'ensemble plaque-pivot

de la barre d'accouplement par rapport à son support ce qui indiquerait qu'une substance non désirée (graisse, produit antirouille etc.) a été laissée sur une des pièces lors de l'assemblage.

1. Identifier sur le montage du côté droit de la barre d'accouplement transversale de l'essieu auxiliaire, les deux boulons (avec écrous) retenant l'ensemble plaque-pivot de la barre d'accouplement transversale à son support (consulter les figures 9 et 10).

⇒ Dans le cas où le couple de serrage est inférieur à 120 lbf•pi **et** qu'il n'y a pas eu de déplacement, alors passer à l'étape 3.

⇒ Dans le cas où il y a eu déplacement peu importe le couple de serrage, passer à l'étape 3 mais en plus, remplacer l'ensemble plaque-pivot de la barre d'accouplement par un neuf (#131420). Conserver l'ensemble plaque-pivot pour remboursement.

⇒ Dans le cas où le couple de serrage est supérieur à 120 lbf•pi **et** qu'il n'y a pas eu de déplacement, alors enlever et jeter les deux boulons vissés directement dans le pivot de la barre d'accouplement (jeter également la plaquette de blocage), tarauder les deux trous filetés (M16 x 2) du pivot de la barre d'accouplement. Enduire les deux nouveaux boulons (#502544) de graisse blanche, mettre une nouvelle plaquette de blocage (#110340) en place puis serrer alternativement jusqu'à un couple de 120 lbf•pi. Replier les languettes de la plaquette de blocage sur la tête des boulons. Passer ensuite à l'étape de la vérification des composantes de la suspension page 9.

3. Démontez la barre d'accouplement en dévissant d'un côté les deux boulons (avec écrous) et de l'autre en aplatissant les languettes de la plaquette de blocage de boulons et en dévissant les deux boulons vissés directement dans le pivot de la barre d'accouplement (consulter le "maintenance manual" au besoin). Jeter boulons, écrous et plaquette de blocage. Nettoyer parfaitement la surface des pièces qui entrent en contact entre elles en enlevant toute trace de graisse ou de produit antirouille. Tarauder les deux trous filetés (M16 x 2) du pivot de la barre d'accouplement.

4. Utilisez de nouveaux boulons (#502544), écrous (#500781) et plaquette de blocage (#110340). Enduire les nouveaux boulons de graisse blanche, mettre la barre d'accouplement en place puis serrer les boulons à la main.

5. Serrer alternativement les boulons jusqu'à un couple de 120 lbf•pi. Replier les languettes de la plaquette de blocage sur la tête des boulons.
