PREVOST

BULLETIN DE GARANTIE

Bg04-07

SUJET : **VÉRIFICATION DE LA LIGNE D'ALIMENTATION
D'AIR DE L'ACTIONNEUR D'EMBRAYAGE DE LA
TRANSMISSION ZF-ASTRONIC**

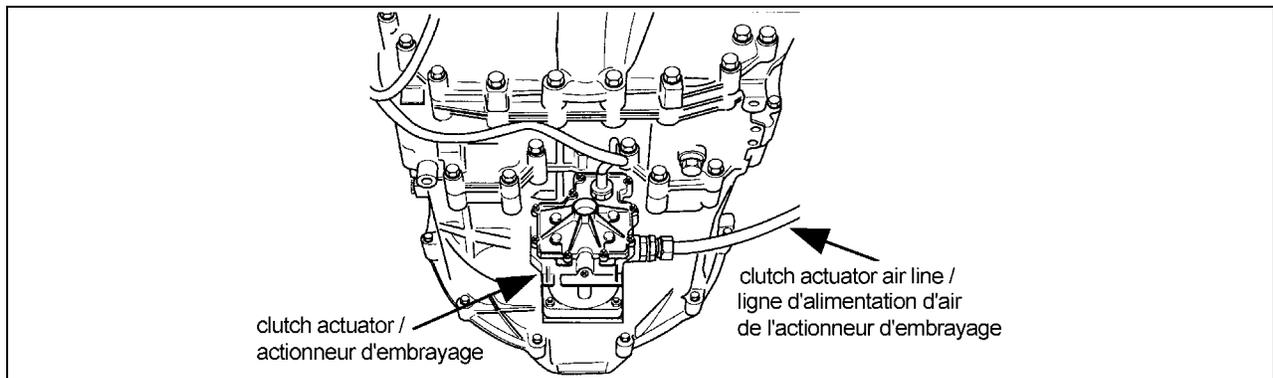
Sur les véhicules équipés d'une **transmission ZF-Astronic**, il est nécessaire d'inspecter la ligne d'alimentation d'air de l'actionneur de l'embrayage. Il est possible qu'il y ait frottement entre le tube d'air et le panneau de protection, ce qui peut causer l'usure du tube. Des mesures correctives doivent être effectuées pour éviter ce problème.

Figure 1: LOCALISATION DE L'ACTIONNEUR ET DE LA LIGNE D'ALIMENTATION D'AIR

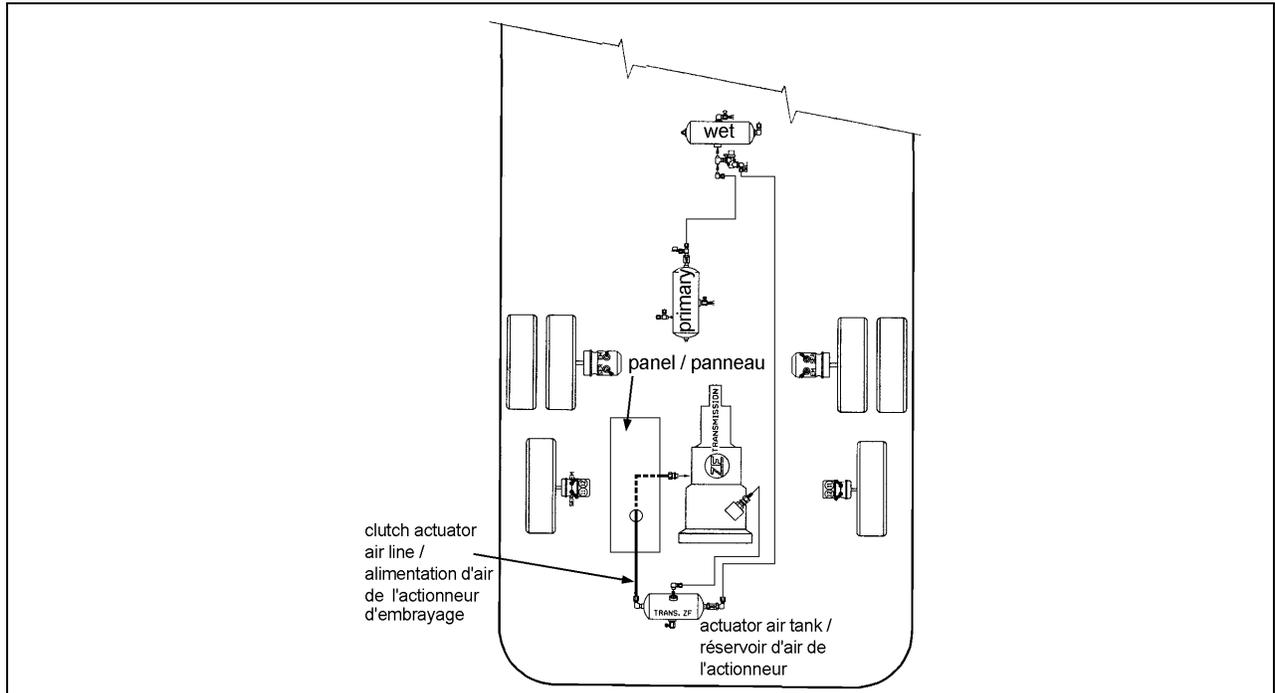
Figure 2

1. Localiser directement sous la transmission, l'actionneur d'embrayage et la ligne d'alimentation d'air (Figure 1).
2. Inspecter la ligne allant de l'actionneur jusqu'au réservoir d'air de l'actionneur (Figure 2) en portant une attention particulière là où la ligne traverse le panneau de protection. Il est possible qu'il y ait frottement entre la ligne et le trou de passage dans le panneau. Vérifier la présence de traces de frottement, d'abrasion, de coupures, etc. sur le tube de nylon.

1. S'il y a des traces de contact entre le tube et le panneau, agrandir le trou de passage et fixer plus solidement le tube pour l'empêcher de bouger et de frotter.

Purger le réservoir d'air de l'actionneur (Figure 2) avant d'effectuer l'étape 2 qui suit.

2. Si nécessaire, couper la section de tube endommagée et joindre la ligne d'air avec un **raccord union 5/8" OD (Prevost #501901)**. Si la section de tube endommagée est plus longue, il sera nécessaire d'ajouter du tube de nylon (utiliser du tube de nylon **5/8" OD Parker Parflex noir**) et d'utiliser 2 **raccords union 5/8" OD (Prevost #501901)**. Si la ligne d'air est remplacée au complet, utiliser le type de tube déjà spécifié.
3. Assurez-vous que le robinet de purge soit bien refermé. Redémarrer le véhicule et attendre suffisamment longtemps pour que les réserves d'air se soient rétablies.
