**PREVOST****BULLETIN
DE
GARANTIE**

Bg07-02

DATE : Août 2007	SECTION : 04 - Échappement
EXPIRATION: Août 2009	
SUJET : AJOUT D'UN SUPPORT DE RENFORCEMENT AU TUYAU D'ÉCHAPPEMENT À LA SORTIE DU TURBO

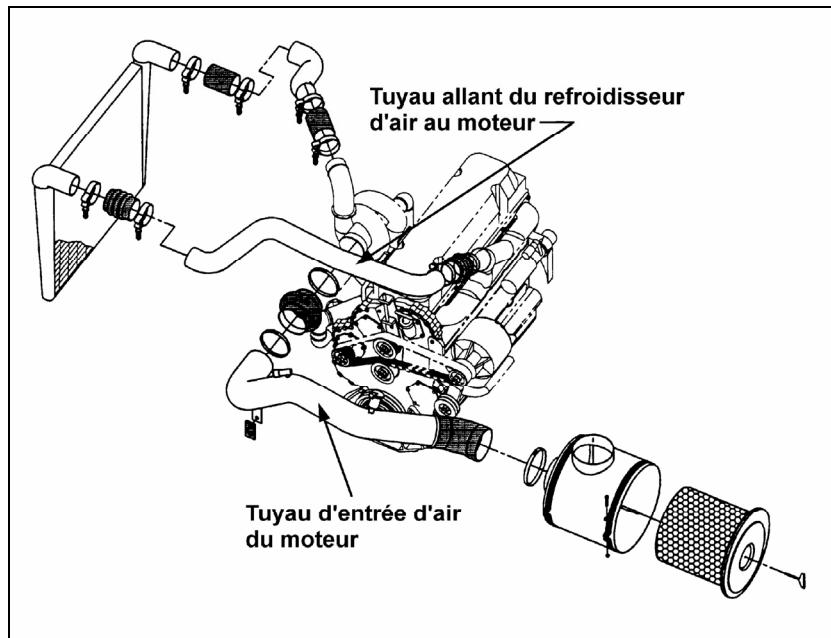
FIGURE 1 : COMPARTIMENT MOTEUR

Sur les véhicules ci-dessus mentionnés, il y a une possibilité que le tuyau d'échappement à la sortie du turbocompresseur se brise suite au manque de support et aux vibrations du moteur.

3. Enlever le tuyau d'entrée d'air du moteur (voir fig. 1).
4. Enlever le tuyau allant du refroidisseur d'air au moteur (voir fig. 1).
5. Retirer les deux boulons qui fixent le tuyau d'échappement.
6. Serrer les deux goujons avec écrou hex. (Prévost #510626) du moteur à un couple de 58 - 73 Nm (43 - 54 lbf-pi). Installer le nouveau support de renforcement (Prévost #040561) et serrer les écrous Stover (Prévost #500680) comme le montre la figure 2.
7. Installer la bride en U (Prévost #540018) et serrer les écrous de la bride en U.
8. Réinstaller le tuyau du refroidisseur et le tuyau d'entrée d'air.
