PREVOST

**BULLETIN
DE
GARANTIE**

Bg07-05

DATE : Juin 2007	SECTION : 07 - Transmission
EXPIRATION: Juin 2009	
SUJET : RETRAIT DU RELAIS INDIQUANT QUE LA TRANSMISSION ZF EST AU POINT MORT SUR LES VÉHICULES H3 MUTIPLEX

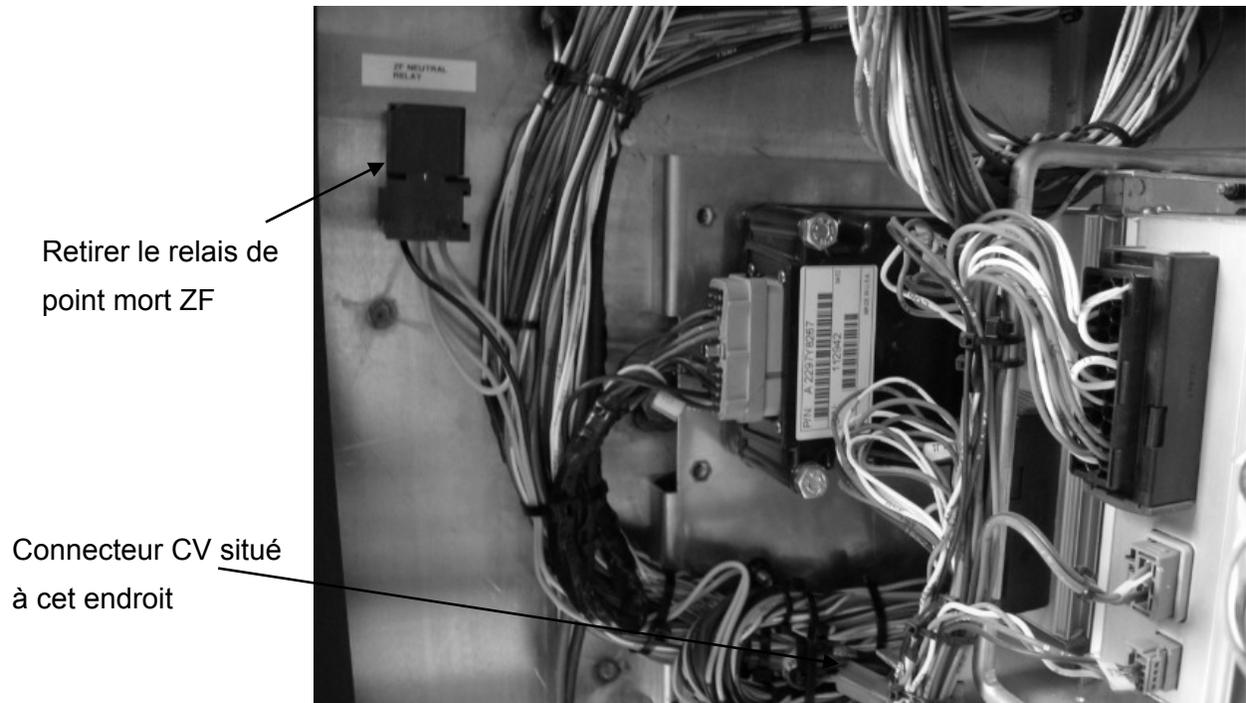
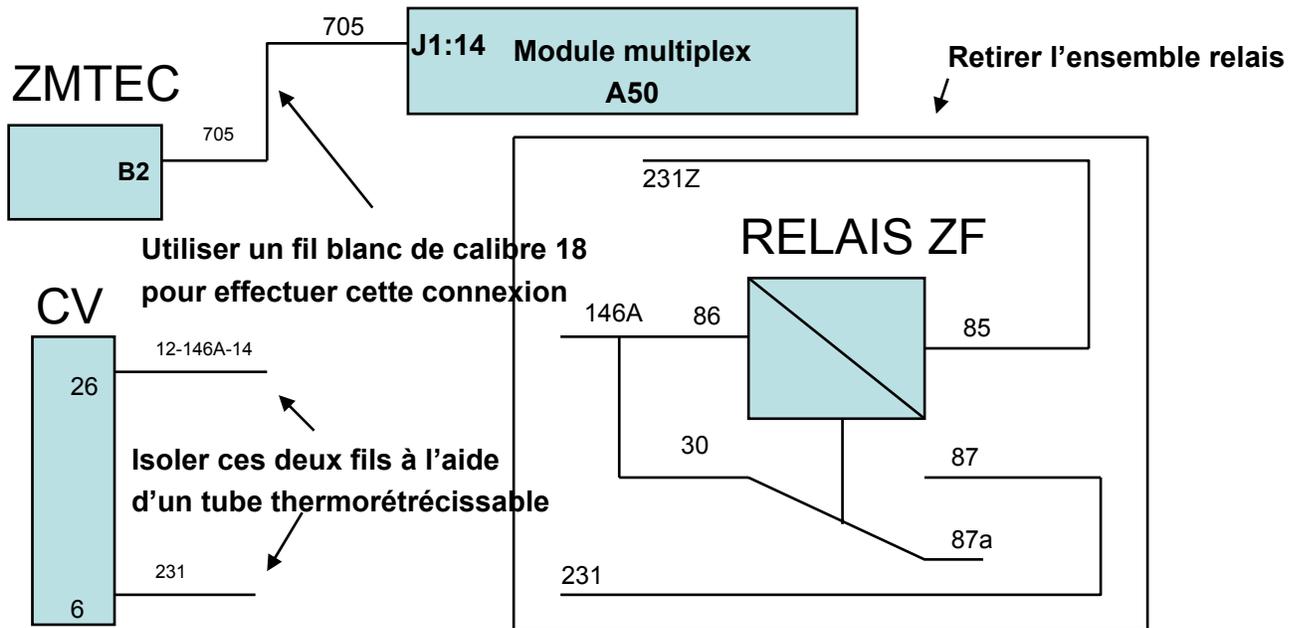
Sur les véhicules ci-dessus mentionnés, il faut retirer le relais indiquant que la transmission ZF est au point mort pour éviter que des fusibles ne brûlent et afin de les standardiser avec les autres véhicules multiplex en ce qui a trait aux schémas électriques.

1. Retirer le relais indiquant que la transmission ZF est au point mort, ce relais est situé dans le compartiment principal d'alimentation près du module ZMTEC.

2. Localiser l'emplacement des fils 146A et 231 situés près du connecteur CV.
3. Couper les deux fils connectés au relais indiquant que la transmission ZF est au point mort et les isoler à l'aide de tubes thermorétrécissables.

4. Retirer le fil 231Z du logement de contact B2 du module ZMTEC.
5. Sertir une cheville de contact femelle

(561604) à une extrémité d'un fil blanc de calibre 18, insérer la cheville de contact dans le logement B2 du module ZMTEC; sertir une cheville de contact femelle

(562806) à l'autre extrémité du fil, insérer la cheville de contact dans le logement J1-14 du module multiplex A50. Coller une étiquette sur le fil indiquant 705.

6. Localiser le logement de contact 21 du connecteur C717 et retirer le fil 231Z, isoler le fil à l'aide d'un tube thermorétrécissable.
7. Localiser le logement de contact 15 du connecteur C717 et retirer le fil 121Z, isoler le fil à l'aide d'un tube thermorétrécissable.
