PREVOST

BULLETIN DE GARANTIE

Bg10-36A

DATE : DÉCEMBRE 2010	SECTION : 06 - Électricité
EXPIRATION: DÉCEMBRE 2012	
SUJET : REPROGRAMMATION DES MODULES I/O-A ET I/O-B EN VUE D'IMPLANTER LES « FONCTIONS ESSENTIELLES POUR OPÉRER LE VÉHICULE EN CAS DE PANNE (BASIC LIMP-HOME FUNCTIONS) »

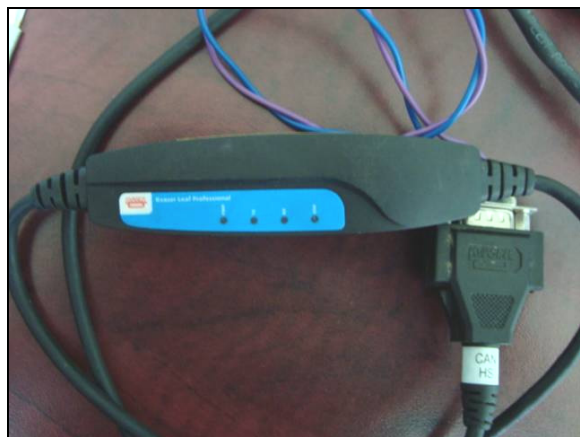
INTERFACE DE COMMUNICATION KVASER

L'interface de communication Kvaser (Prevost #685535) suivant est nécessaire. Un exemplaire est disponible à chaque centre de service.

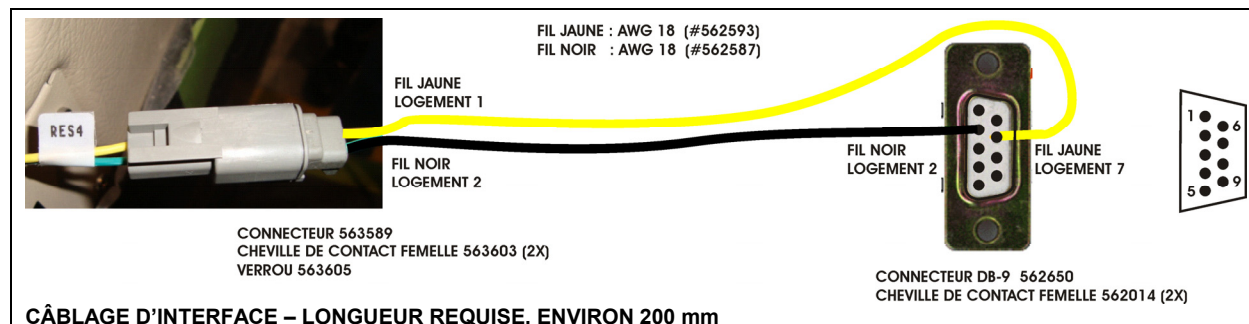
Un câblage d'interface doit être fabriqué (voir image ci-dessous) pour relier l'interface de communication Kvaser au connecteur RES4 situé près des modules multiplex du tableau de bord (**utiliser RES3 situé dans le compartiment électrique arrière si celui-ci est plus facile d'accès**). Conserver ce câblage et rangez-le avec l'interface de communication Kvaser. Il sera nécessaire pour la reprogrammation des prochains véhicules.

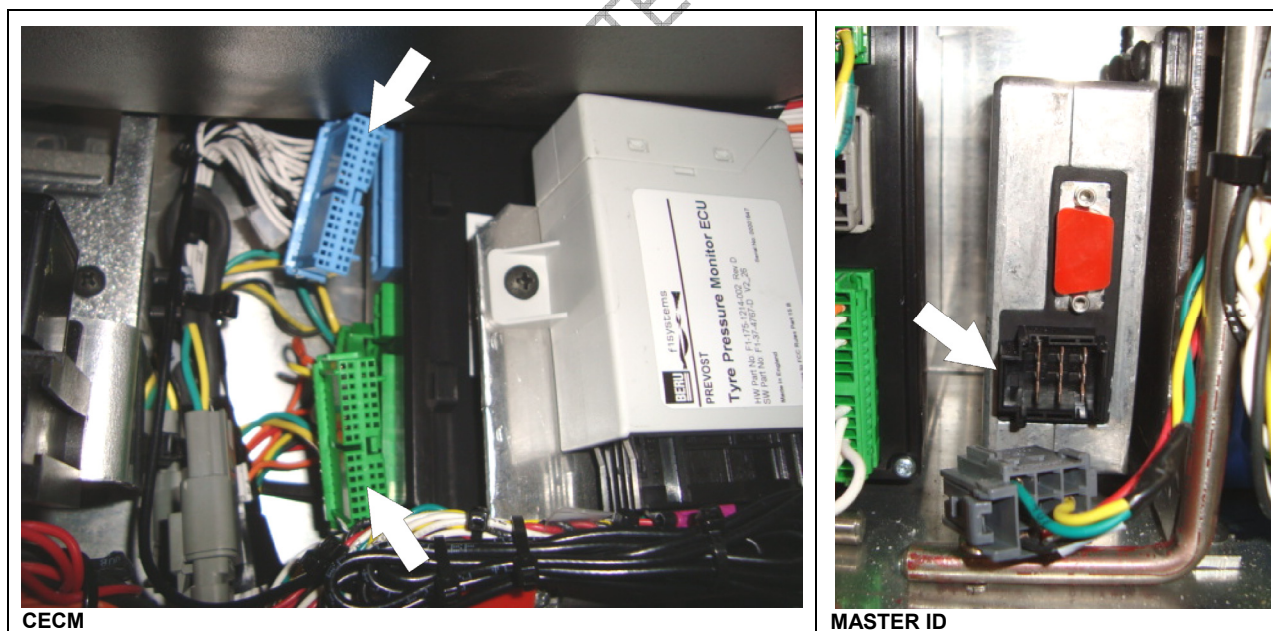
5. Brancher le connecteur USB de l'interface de communication Kyaser à votre ordinateur.
6. Placer le commutateur d'allumage à la position OFF.
7. Dans le compartiment électrique et de service avant, retirer tous les connecteurs branchés au CECM ainsi qu'au MASTER ID.

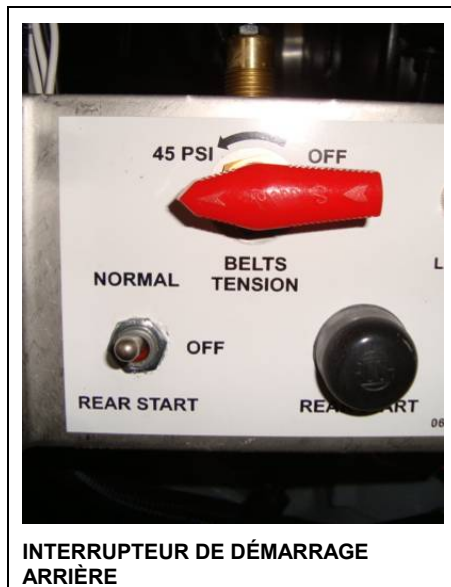
8. Dans le compartiment moteur, placer l'interrupteur de démarrage arrière à la position NORMAL.
