**BULLETIN
DE
GARANTIE**

Bg11-09

DATE : MAI 2011	SECTION : 18 - Carrosserie
EXPIRATION: MAI 2013	
SUJET : REMPLACEMENT DES DEUX CHARNIÈRES DE LA PORTE DU COMPARTIMENT DU CONDENSEUR

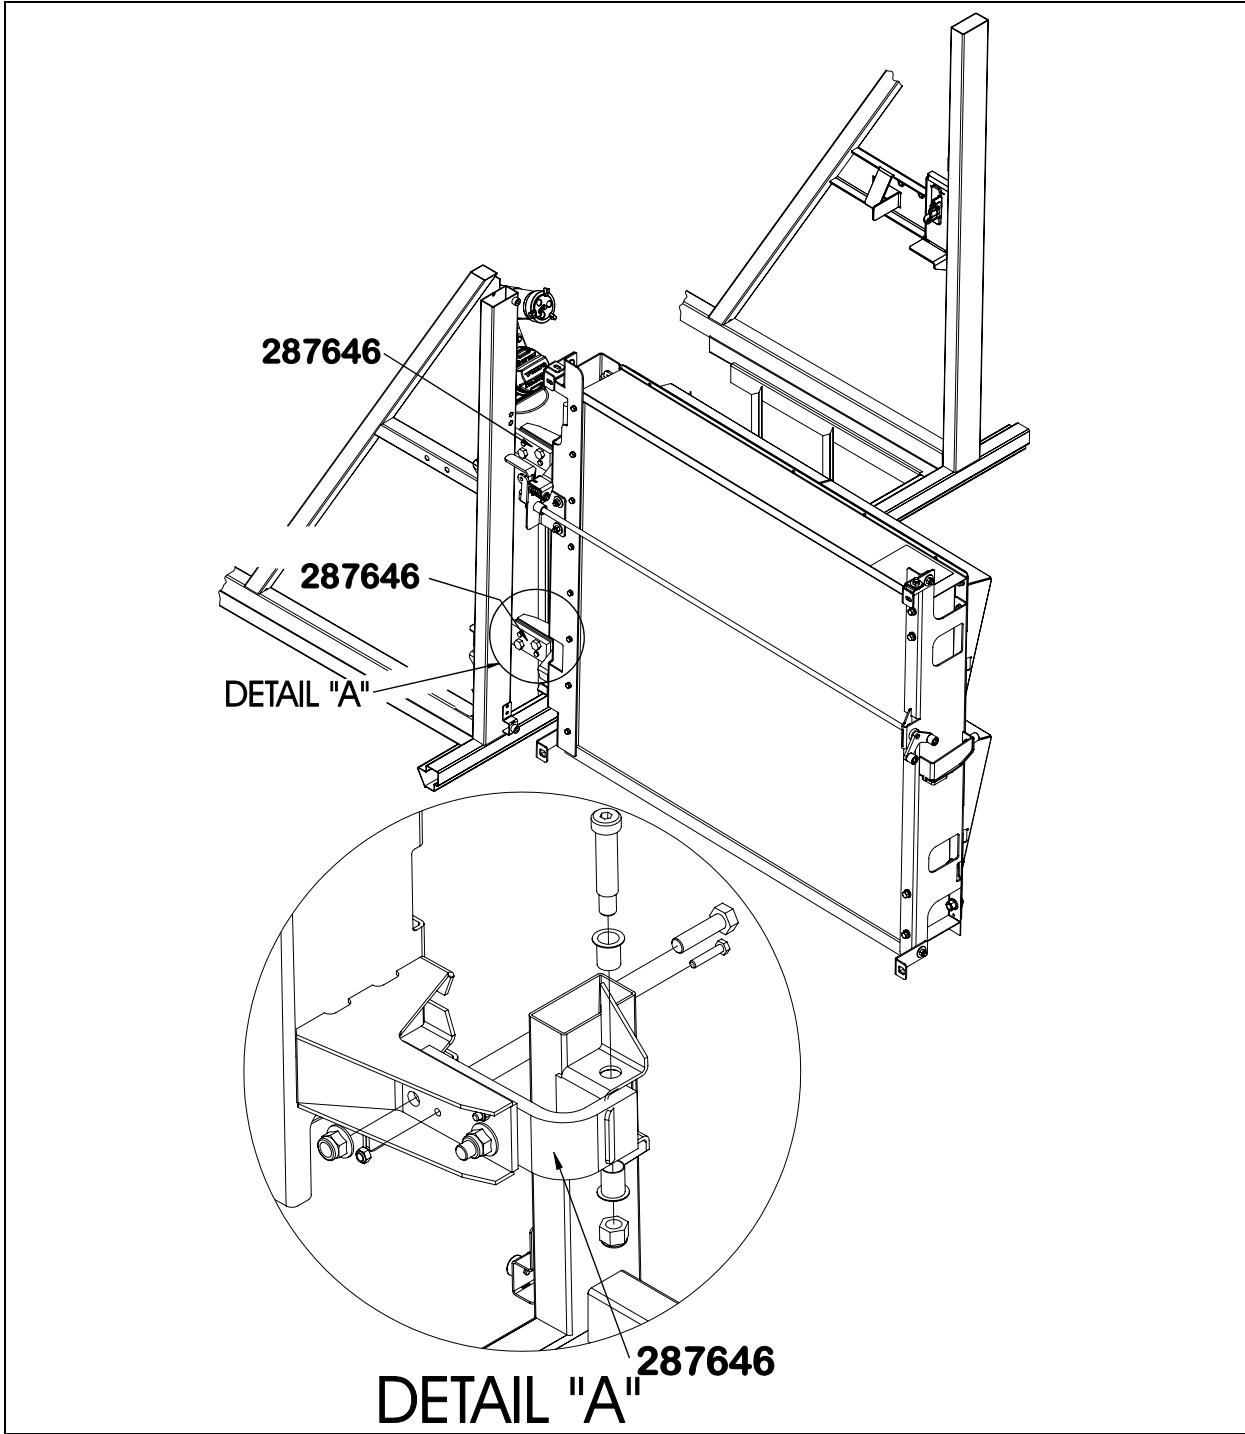
Sur les véhicules visés par ce bulletin, il y a possibilité que la soudure des pivots des charnières de la porte du condenseur soit défectueuse et entraîne un bris.

Advenant un bris lorsque la porte est ouverte, le condenseur et la porte pourrait tomber.

1. Ouvrir la porte du compartiment du condenseur.
2. Supporter la porte du compartiment du condenseur de façon sécuritaire lors du remplacement des charnières.

3. Retirer la charnière supérieure et la remplacer par la nouvelle pièce (287646). Réinstaller les cales si nécessaire.

4. Retirer la charnière inférieure et la remplacer par la nouvelle pièce (287646). Réinstaller les cales si nécessaire.
5. Fermer la porte du compartiment du condenseur.
6. Vérifier le bon fonctionnement des charnières de la porte.
