PREVOST

**BULLETIN
DE
GARANTIE**

Bg11-15A

DATE : MAI 2011	SECTION : 18 - Carrosserie
EXPIRATION: MAI 2013	
SUJET : VÉRIFICATION DU COLLAGE DE LA GRILLE DE LA PORTE D'ACCÈS AU FILTRE À PARTICULES (DPF)

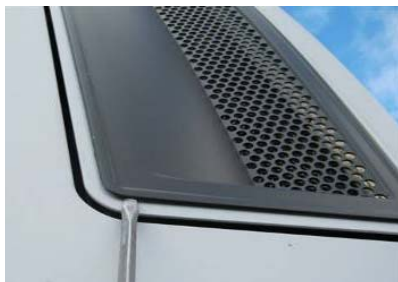
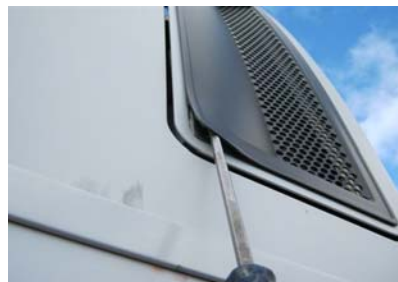
1. Ouvrir la porte d'accès au filtre à particules.
2. Rechercher le cordon d'adhésif excédentaire qui déborde du côté intérieur de la grille. Vérifier si la grille est bien collée en validant les points suivants :
 - S'assurer que la colle est de couleur grise. Si la colle est noire, le collage n'est pas conforme.
 - S'assurer que la colle est durcie. Si la colle est molle, alors il y a eu manque de durcisseur ou bien le mauvais type de colle a été utilisé. Dans ce cas, le collage n'est pas conforme.
 - S'assurer que la liaison entre les pièces est rigide, ferme et forte. Si la liaison est molle, flexible ou faible, le collage n'est pas conforme.

**SUR CES IMAGES, L'INSERTION D'UN TOURNEVIS DÉMONTRE UN COLLAGE FAIBLE
(protéger les surfaces peintes avoisinantes)**

3. Si le collage n'est pas conforme, rendez-vous dans un centre de service Prévost pour faire recoller la grille. Retirer la grille immédiatement s'il est possible de la décoller sans la briser sinon, enlever la porte.
