# PREVOST

## BULLETIN DE GARANTIE

### BG14-27

DATE :	AVRIL 2014	SECTION : 18 - Carrosserie
EXPIRATION:	AVRIL 2016	
SUJET :	Interférence entre câble et tripode du différentiel

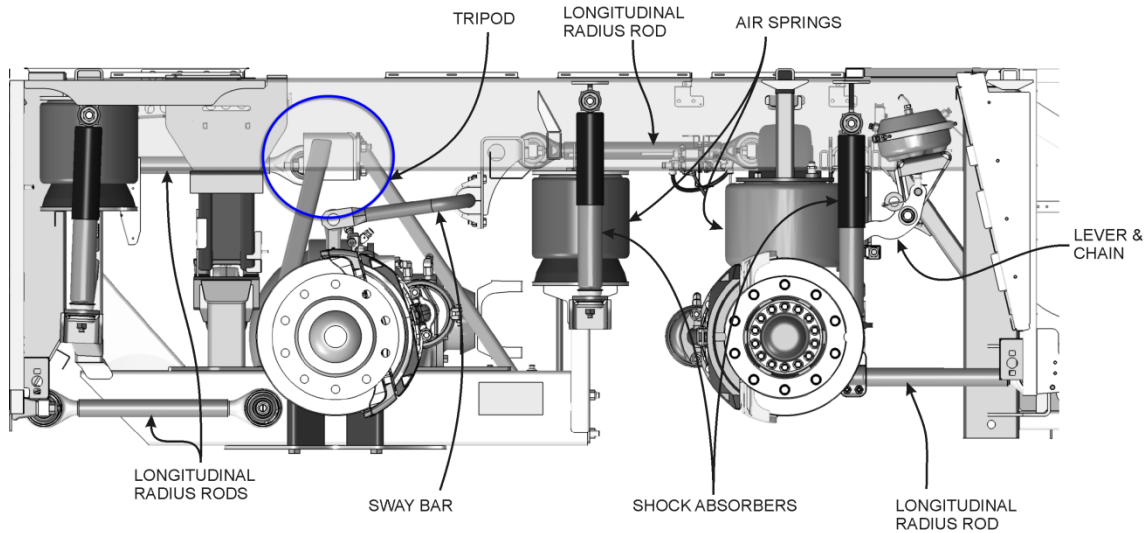
Figure 1

1. Dégonfler les ballons de suspension.
2. Soulever le véhicule à l'aide de colonnes de levage. S'assurer que la partie arrière du véhicule est levée par l'essieu moteur.
3. Localiser le tripode. Il s'agit d'un agencement triangulaire de tubes muni d'un ancrage de barre radiale.

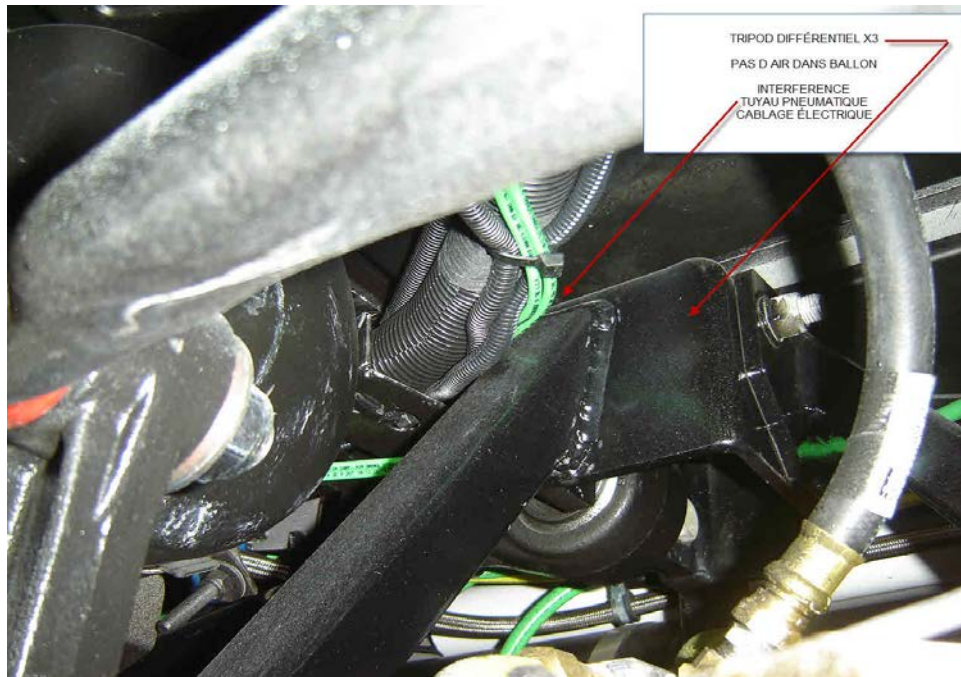
Figure 2 Vue de coté, en regardant vers le coté trottoir

4. Il pourrait y avoir une interférence entre les tubes et la structure. Se référer aux figures 2, 3 et 4.

5. S'il y a contact, déplacer les tubes dessus ou dessous du gros conduit annelé, à distance de la zone d'interférence.
