## PUBLICATIONS TECHNIQUES

# PREVOST

## BULLETIN DE GARANTIE

| SUJET : INSTALLATION DES VENTILATEURS DU<br>CONDENSEUR DU SYSTÈME DE CLIMATISATION | |

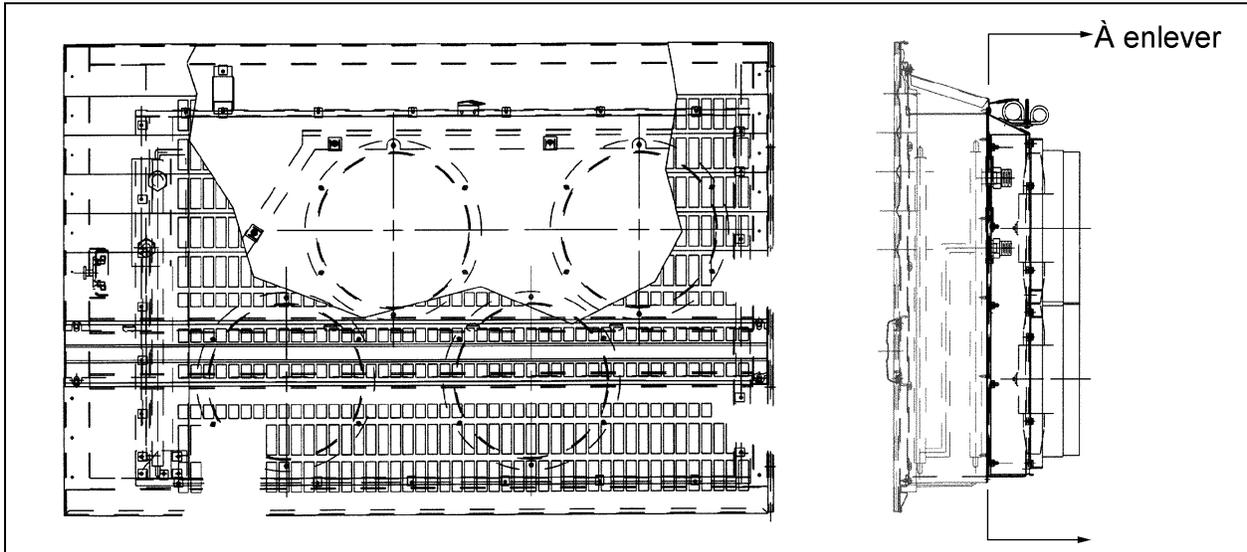
**Figure 2 :** Porte du compartiment condenseur. Quatre moteurs et ventilateurs à enlever.

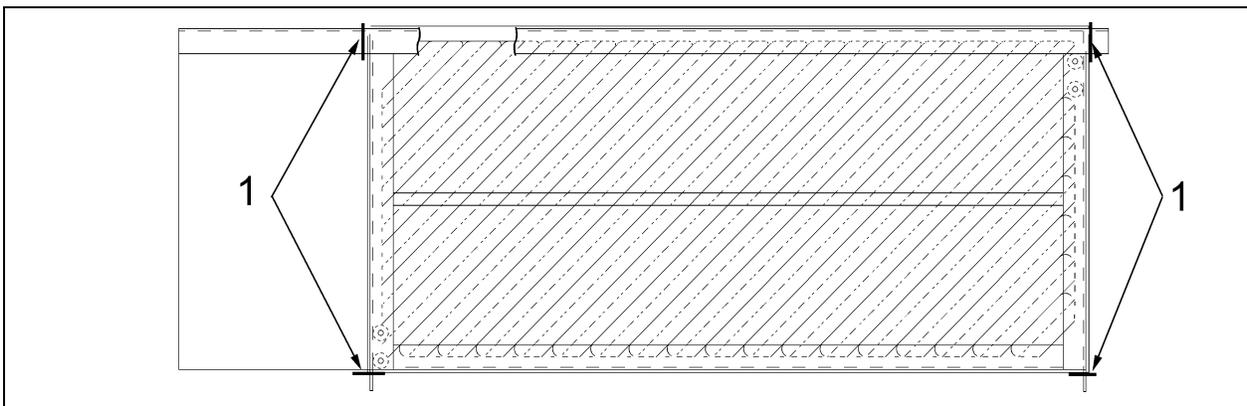
**Figure 3 :** Vue de dessus du plancher à ailettes à retirer. (1) Angulaires à couper aux quatre coins du plancher.

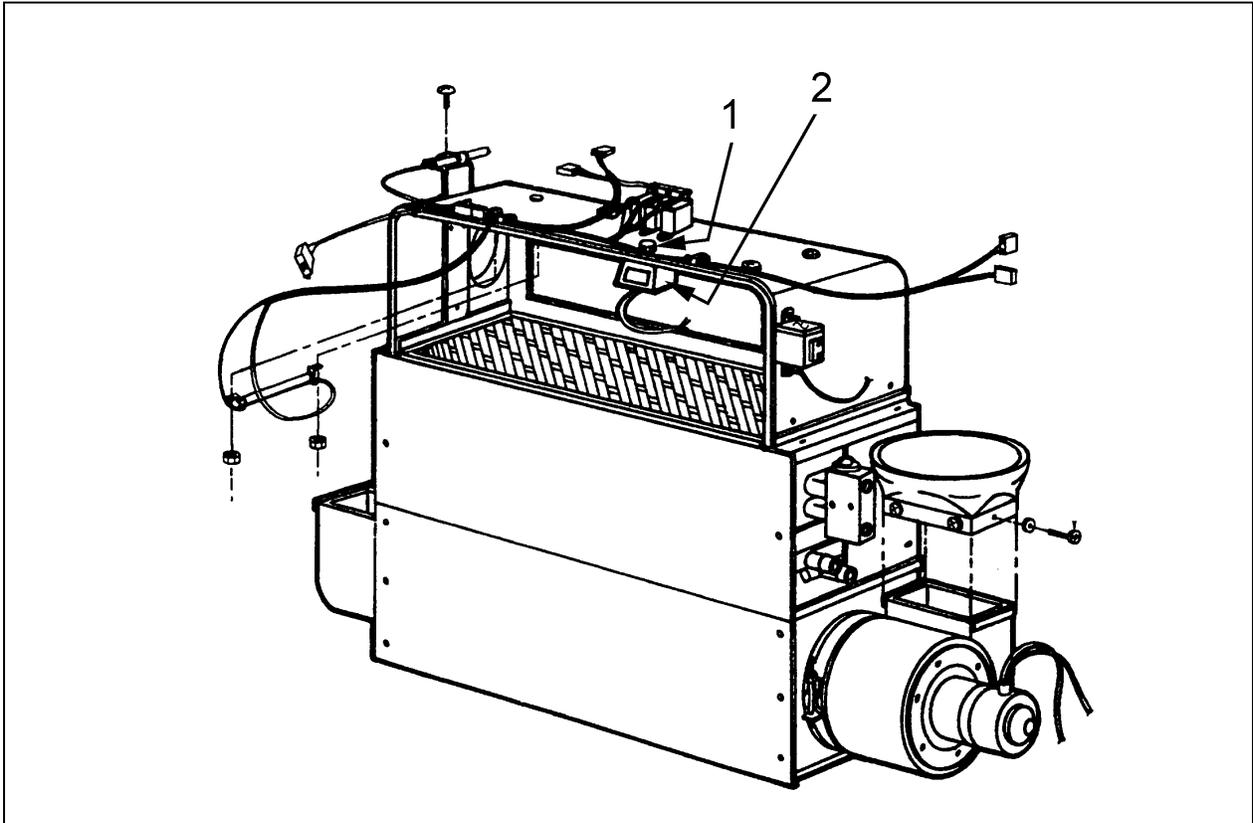
**Figure 1 :** Unité de climatisation auxiliaire. (1) Capuchon du module de contrôle de la température ; (2) Module de contrôle de la température.

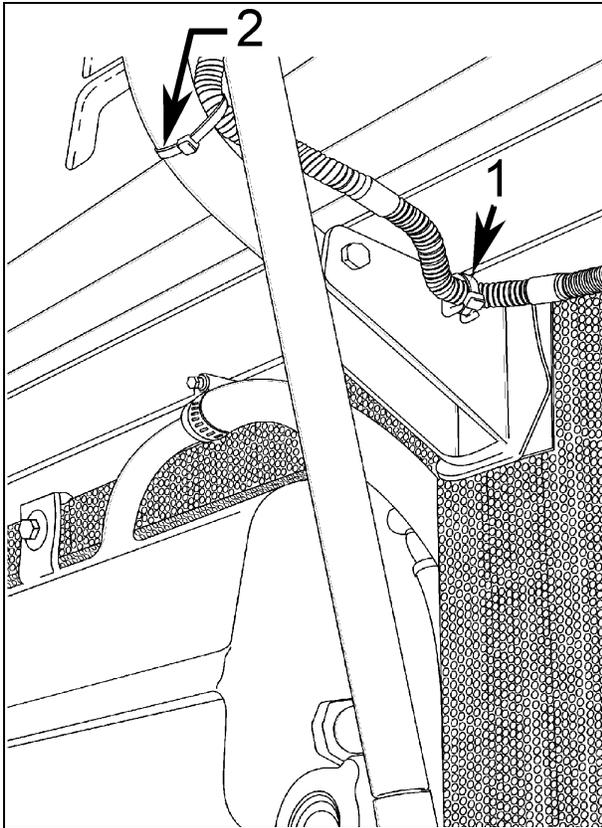
**Figure 2 :** Fixation du câble des feux arrières, côté chauffeur. (1) Pièce de retenue de plastique ; (2) Attache-câble.

Afin de réduire les risques de rupture des câbles alimentant les feux arrières, une pièce de retenue de plastique doit être ajoutée aux deux supports de la porte moteur des véhicules mentionnés ci-haut.
