PREVOST

INFORMATION DE MAINTENANCE

IM15-18

DATE :	MAI 2015	SECTION :	18 - Carrosserie
SUJET :	INSPECTION DE LA CORROSION SUR LA STRUCTURE - COMMENT PRÉVENIR LA CORROSION

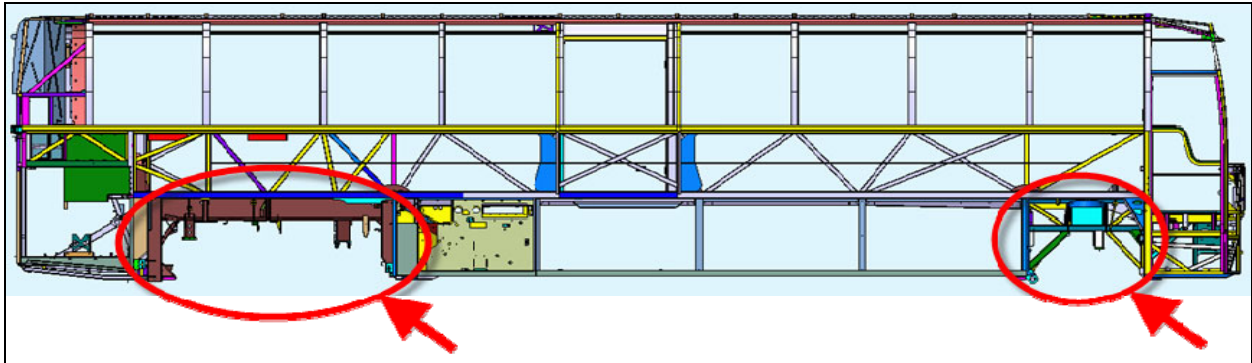
Les sous-châssis avant et arrière, le berceau de l'essieu moteur et l'essieu auxiliaire (FIGURE 1) sur la structure d'un véhicule Prevost sont fait d'acier à haute résistance mécanique. Même si la structure des véhicules Prevost reçoit une bonne protection anticorrosion en fin d'assemblage, après plusieurs années d'opération dans un environnement agressif (hiver, pluies fréquentes, sel de route, projection de pierres, accumulations de sable, etc.), l'acier à haute résistance peut souffrir de corrosion sévère. L'utilisation d'acier à haute résistance demeure néanmoins nécessaire en raison de sa résistance aux charges maximales.

FIGURE 1 – ZONES CRITIQUES: SOUS-CHASSIS AVANT, SOUS-CHASSIS ARRIÈRE, ESSIEU AUXILIAIRE (TAG) ET BERCEAU DE L'ESSIEU MOTEUR

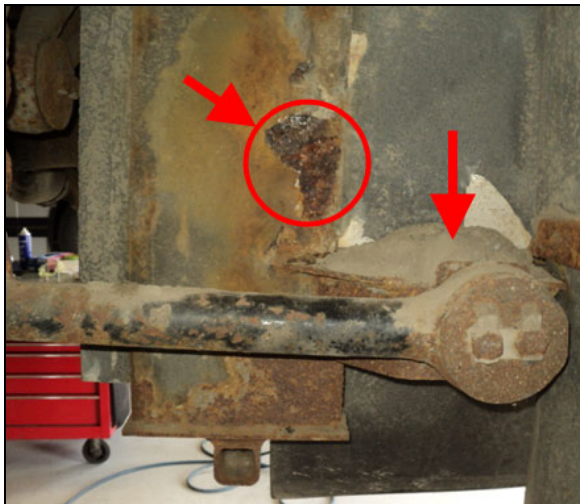
FIGURE 2: ÉCAILLAGE DU MÉTAL. L'ACCUMULATION DE SABLE COMME SUR CETTE IMAGE NE DEVRAIT PAS ÊTRE LAISSÉE EN PLACE

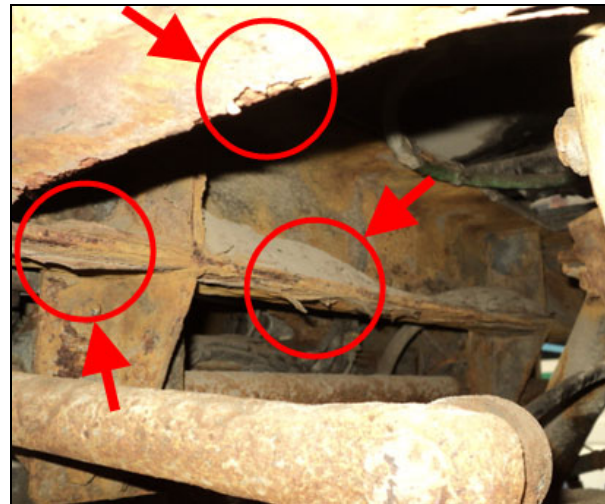
FIGURE 3: ÉCAILLAGE DU MÉTAL ET ACCUMULATION DE SABLE

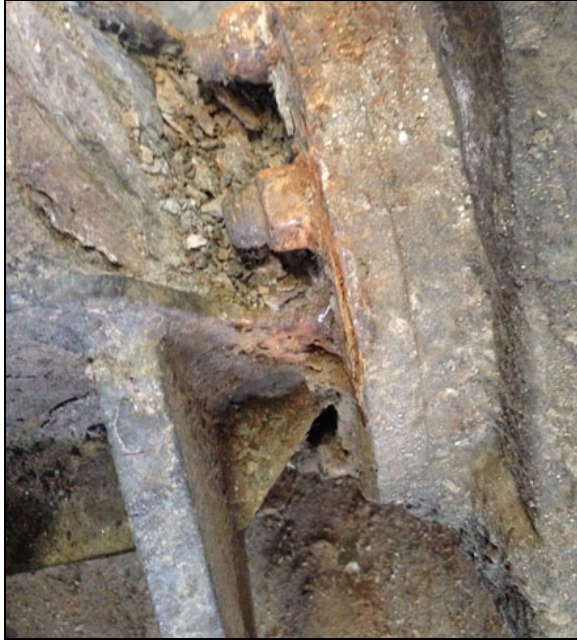
FIGURE 4: ÉCAILLAGE DU MÉTAL SUR L'ESSIEU AUXILIAIRE - DE LA MATIÈRE ACCUMULÉE PEUT RETENIR L'EAU ET CAUSER UN MILIEU PROPICE À LA CORROSION

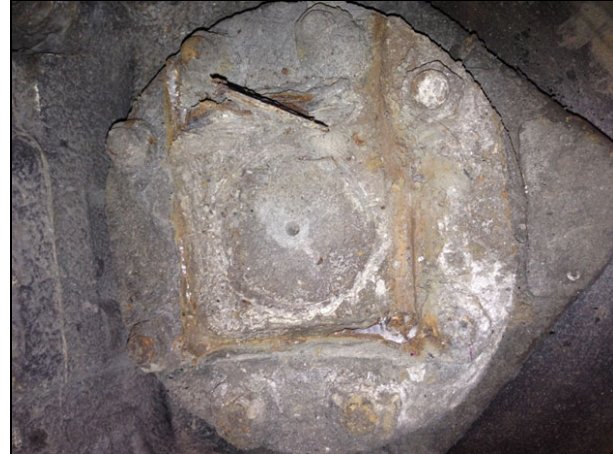
FIGURE 5: AUTOCAR FORTEMENT CORRODÉ AVEC UNE ROUE DE L'ESSIEU AUXILIAIRE CASSÉE. CETTE IMAGE MONTRE LA PLAQUE DE MONTAGE DE LA FUSÉE SÉPARÉE DU RESTE DE L'ESSIEU
