**PREVOST**

# INFORMATION DE MAINTENANCE

**IM17-03**

DATE :	Janvier 2017	SECTION : 06 ÉLECTRIQUE
SUJET :	Mise à jour MUX; Rétroéclairage du tableau de bord constamment allumé

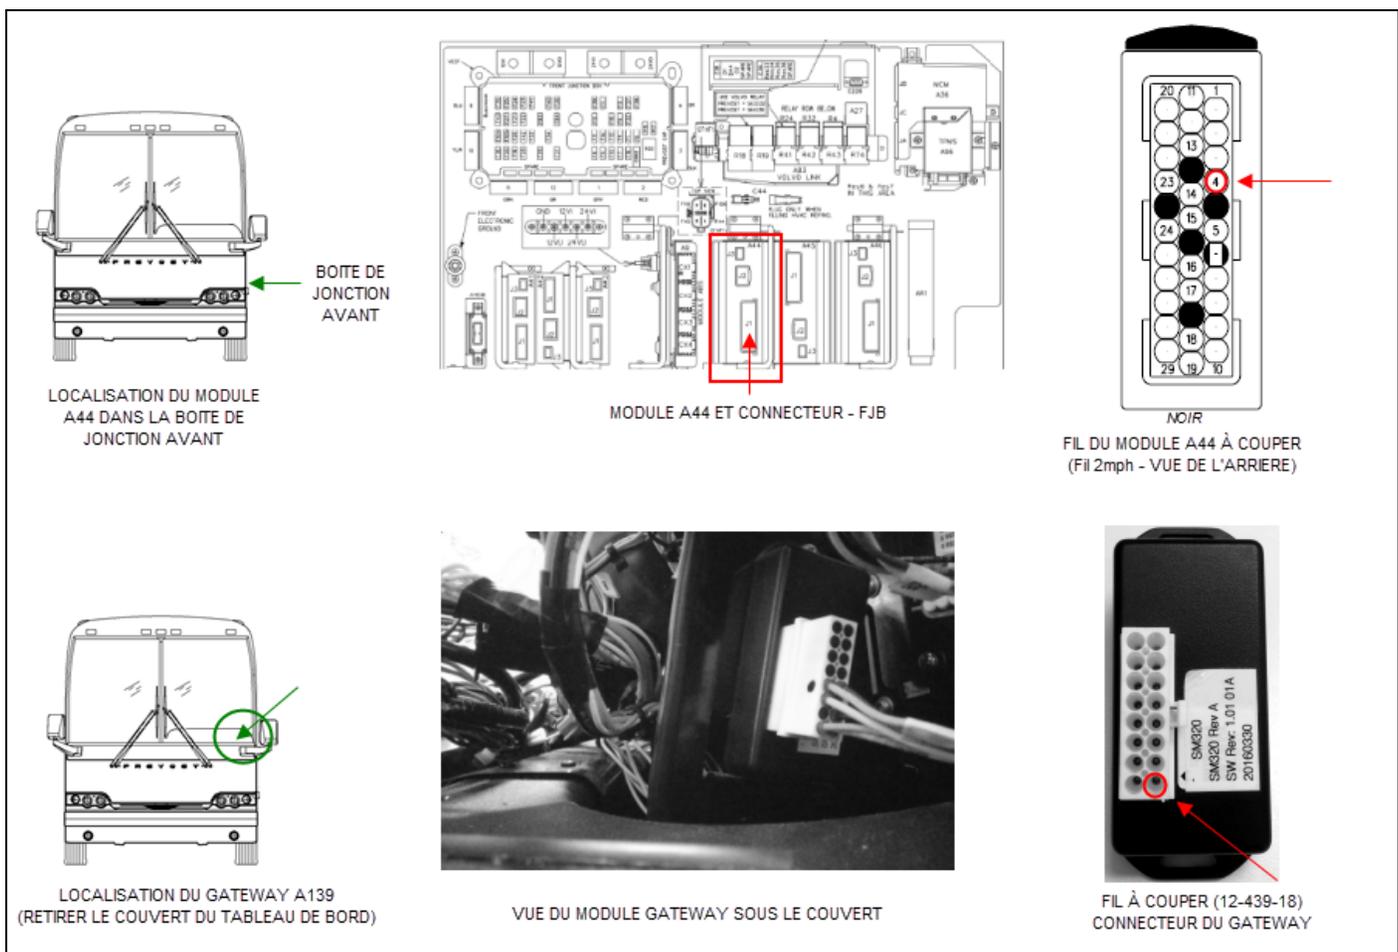
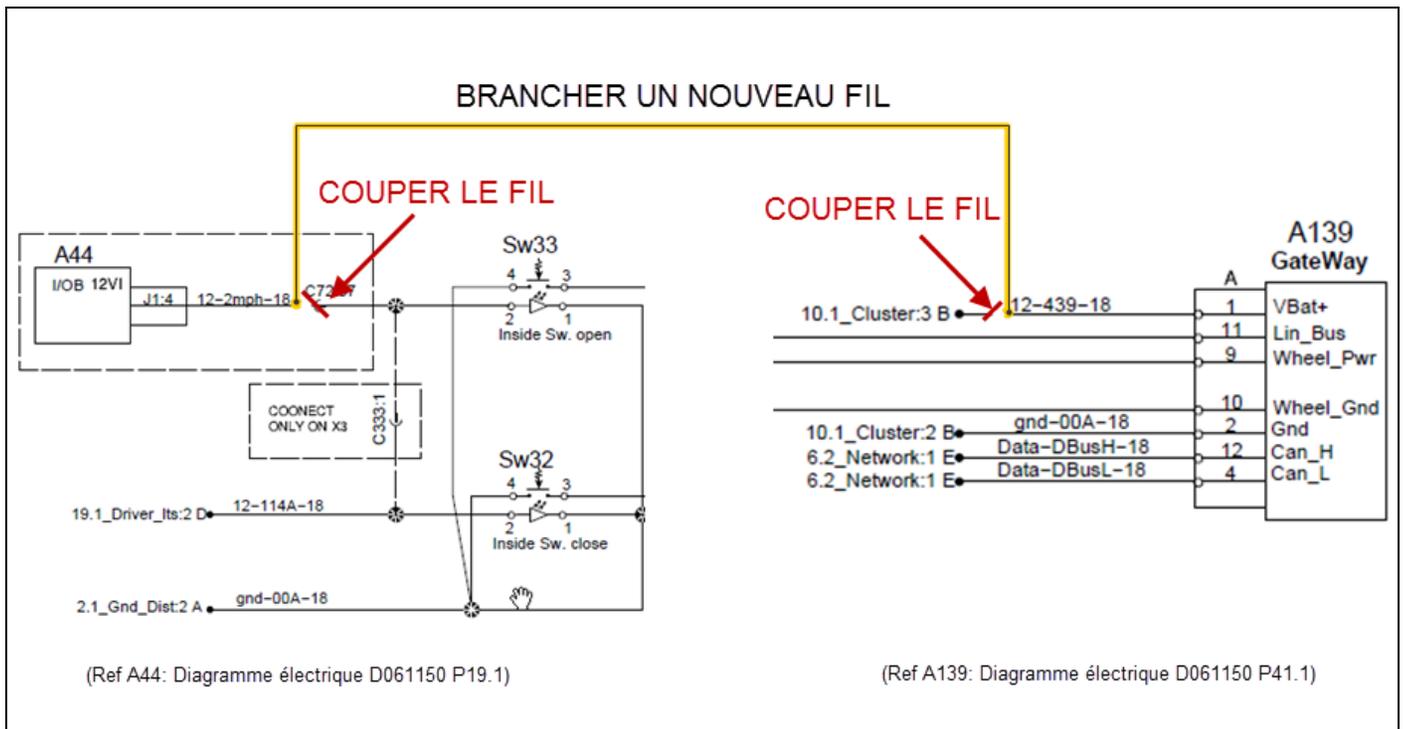
Après l'installation de la dernière mise à jour du système Multiplex sur les véhicules de série X3 US10, il se peut que le rétroéclairage du tableau de bord et des interrupteurs de commande reste allumé constamment dû à un signal de sortie (J1 :4) du module A44 alimentant sans interruption le circuit 114A par le biais du « fil 2mph ». Ce fil doit être branché uniquement pour les applications de type « Commuters » et doit être retiré sur les autocars. Pour conserver la fonction WDT (watch dog timer) du module Gateway, un nouveau fil doit être connecté entre la sortie du module A44 et le module Gateway. Référez aux pages 2 et 3 pour des instructions détaillées.

1. À l'intérieur du véhicule, retirer le couvert du tableau de bord et localiser le module Gateway.
2. Couper le fil 12-439-18 du connecteur de module Gateway (garder un excédent de fil d'environ 3 pouces (7 cm)).
3. Dans la boîte de jonction avant (FJB), localiser le module I/OB A44 et couper le fil « 2mph » en laissant un excédent de fil d'environ 3 pouces (7 cm).
4. À l'aide d'un raccord d'embout #562935, brancher un fil de couleur jaune (#562993) d'environ 6 pieds (1.80m) à l'excédent de fil « 2mph » du connecteur.
5. Passer le fil dans l'habitacle sous le tableau de bord (pour atteindre le module Gateway).
6. Brancher l'autre bout du fil à l'excédent du fil 12-439-18 du connecteur de module Gateway en utilisant un autre raccord d'embout #562935.
