PREVOST

BULLETIN DE GARANTIE

BG18-01A

DATE :	Janvier 2018	SECTION : 18 CARROSSERIE
EXPIRATION:	Janvier 2020	
SUJET :	RENFORCEMENT DES PORTE BAGAGES À MAIN

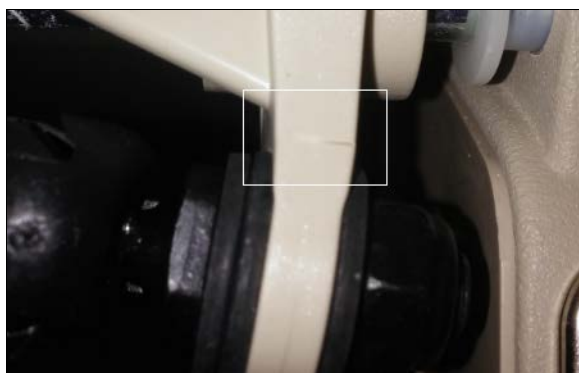
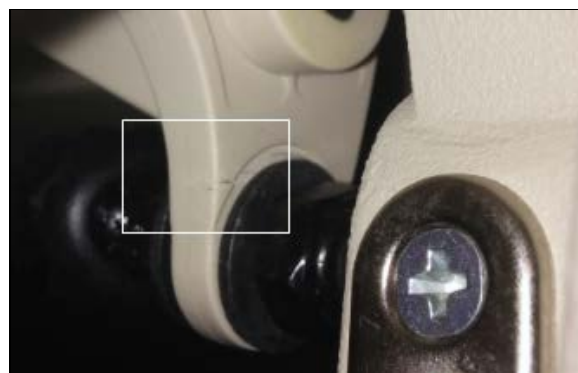
Avant de procéder avec les étapes décrites ci-dessous, les supports de porte retenant les amortisseurs à gaz doivent être soigneusement inspectés pour détecter s'ils sont fissurés. Si une fissure est présente, la porte complète doit être remplacée. **NE PAS INSTALLER** de plaques de renfort sur un support fissuré.

1. Ouvrir la porte et désaccoupler l'amortisseur du support (utiliser un petit tournevis plat pour soulever la bague en C qui retient la tête de l'amortisseur à la rotule).
