**PREVOST****BULLETIN DE
GARANTIE****BG17-16A**

DATE :	Février 2018	SECTION : 06 ÉLECTRIQUE
EXPIRATION:	Février 2020	
SUJET :	Dérivation connecteurs C15 C58

Revision A: CE BULLETIN DE GARANTIE ANNULE LA VERSION PRÉCÉDENTE
2018-02-07 Mise à jour de la figure 18

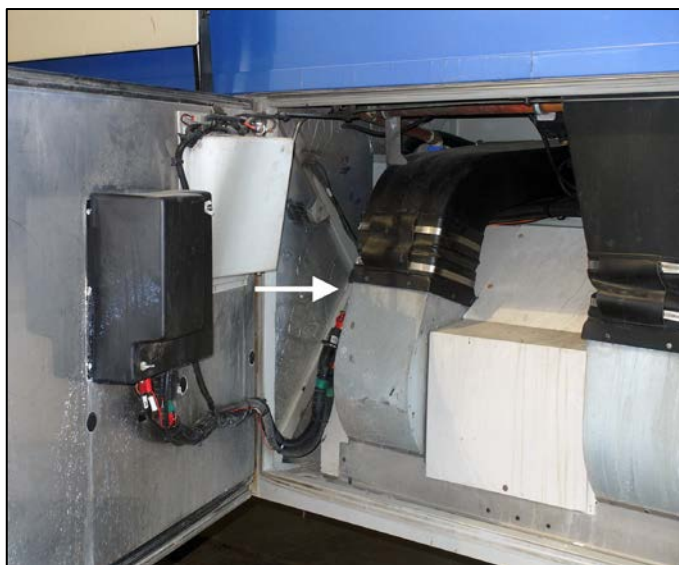
Figure 13: Emplacement général de C15

A2. Le faisceau de fils et le connecteur sont attachés le long du boîtier de ventilateurs du côté gauche. (Figure 13)

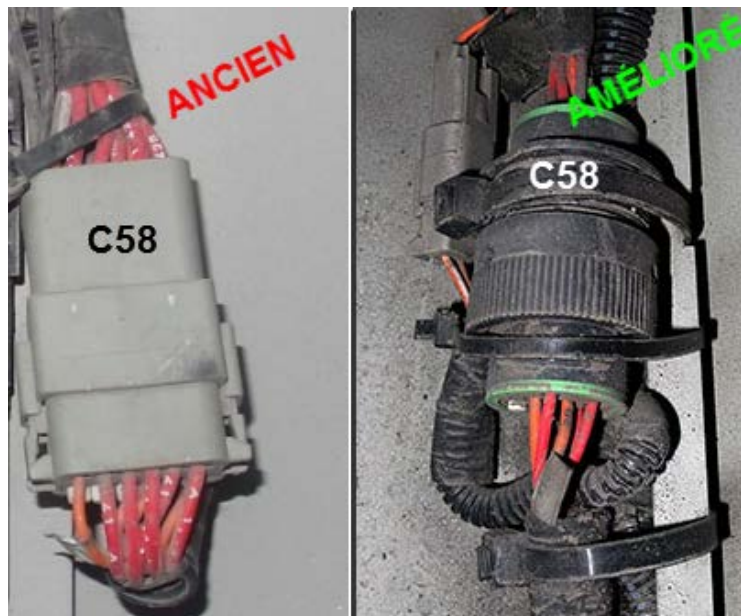
Figure 18 : C58 ANCIEN ET AMÉLIORÉ

Confirmer visuellement qu'un connecteur rond Deutsch de série HDP20 est utilisé pour C58 à cet endroit. (Figure 18)

Cela indiquerait que cette amélioration est déjà sur le véhicule pour ce connecteur.

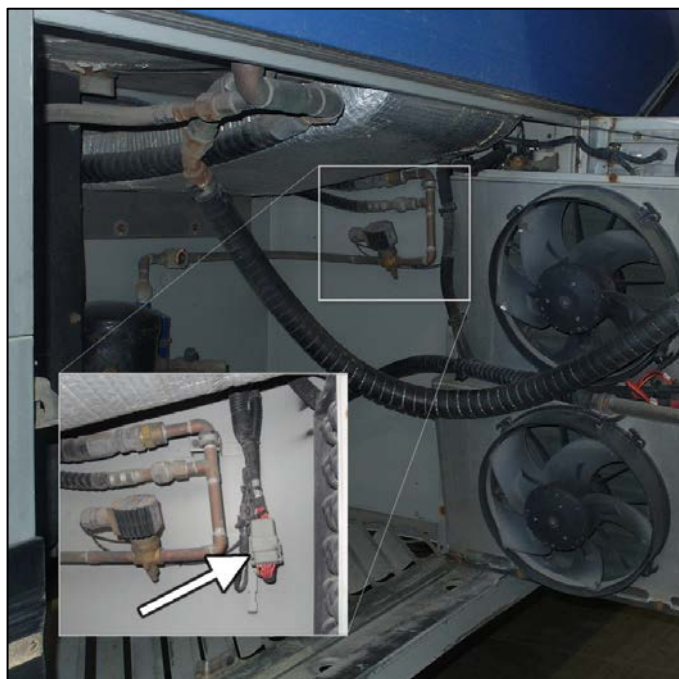
Figure 19: Emplacement général de C58

B2. Le faisceau de fils est situé en haut du mur droit (avant) du compartiment condenseur. (Figure 19, Figure 20)
