PREVOST

BULLETIN DE GARANTIE

BG24-41

DATE :	Décembre 2024	SECTION : 06 ÉLECTRIQUE
EXPIRATION:	Décembre 2026	
SUJET :	INSPECTION DU SERTISSAGE DU FIL CB9

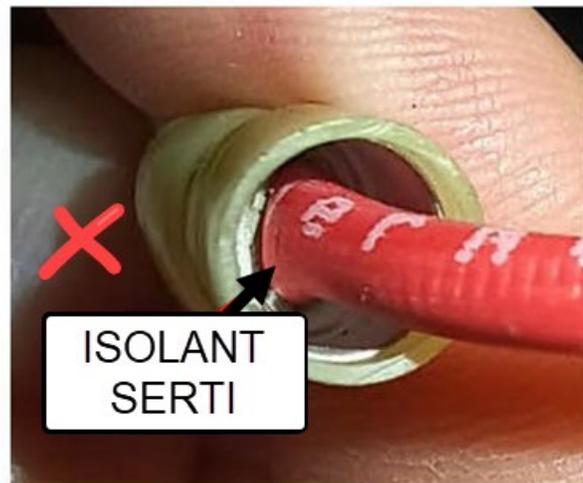
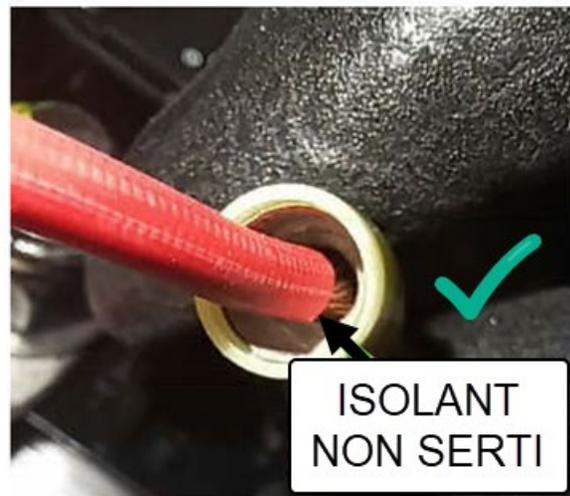
10. Inspecter le sertissage du fil sur la cosse à anneau:

- Si l'isolant du fil est sertie dans le manchon de la cosse, le sertissage est non conforme. Procéder à la section **Réparation**.
- Si la partie dénudée du fil est bien sertie dans le manchon de la cosse et que l'isolant reste non sertie, le sertissage est conforme. Passer à la section **Réinstallation**.
