PREVOST

IM24-42A

| SUJET : | Mise à jour de la carte SD pour l'horloge numérique de passagers : Résolution du problème de changement automatique de fuseau horaire et de format | |

Cette information de maintenance explique comment vérifier et mettre à jour la version de la carte SD sur l'horloge numérique pour passagers. La mise à jour vers la version 02 09 permet de résoudre les problèmes liés au changement automatique de fuseau horaire et à la commutation entre le format 12H aux États-Unis et le format 24H au Canada.

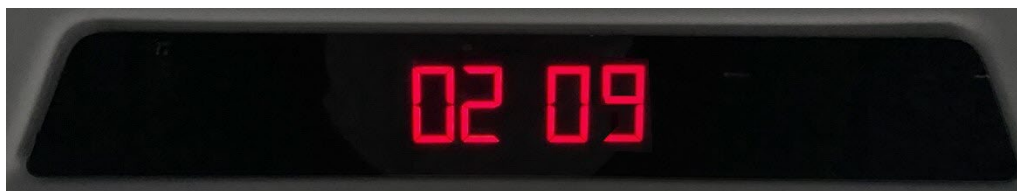
4. En même temps, demander à une deuxième personne à l'intérieur du véhicule de vérifier la séquence suivante sur l'écran de l'horloge :
 - Toutes les LED s'allument.
 - La version du firmware s'affiche. Elle doit être 00 12.
 - La version de la carte SD s'affiche. Elle doit être 02 09. S'il s'agit d'une version antérieure, procéder à la mise à jour de la carte SD.

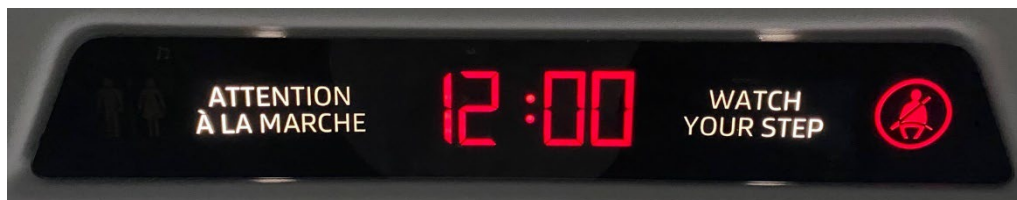
- L'horloge affiche par défaut 12:00. Par la suite, l'heure sera automatiquement mise à jour selon le fuseau horaire et le format appropriés (format 12 heures aux États-Unis et 24 heures au Canada).

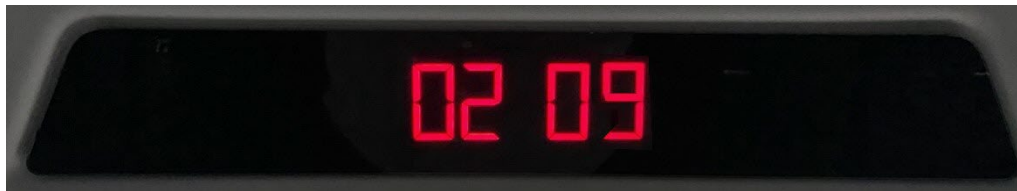
15. Après la réinitialisation, vérifier que la version de la carte SD est maintenant 02 09. Par la suite, l'horloge affichera l'heure par défaut 12:00. Le fuseau horaire et le format seront automatiquement mis à jour lorsque le véhicule sera stationné à l'extérieur pendant un certain temps pour détecter un signal.
