PREVOST

BULLETIN DE GARANTIE

BG15-10

DATE :	AVRIL 2015	SECTION : 01 - Moteur
EXPIRATION:	AVRIL 2017	
SUJET :	INSPECTION ET REMPLACEMENT DU JOINT FLEXIBLE DE REMPLISSAGE D'HUILE

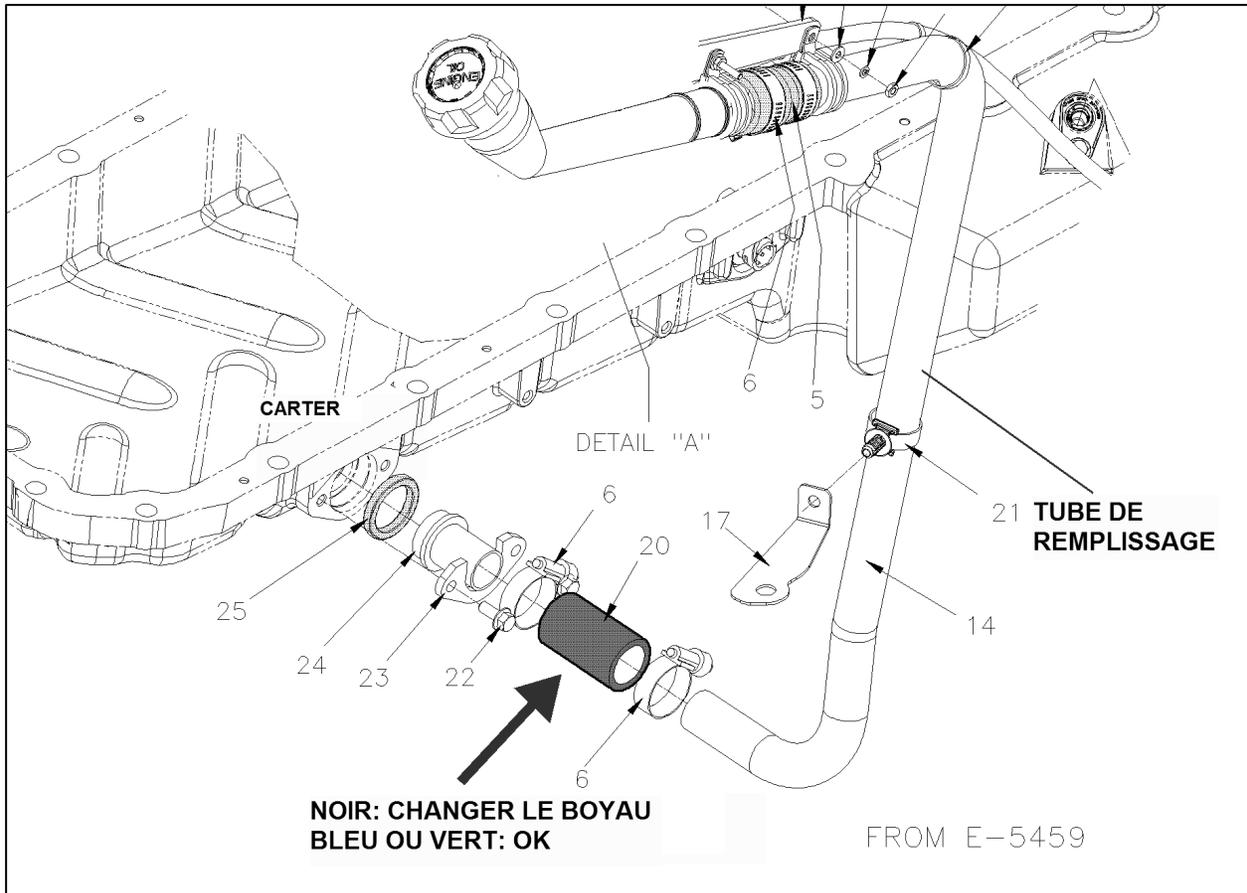
Figure 2

Sur les véhicules visés par ce bulletin, inspecter le flexible inférieur sur le tube de remplissage d'huile du moteur. Si le tube est de couleur noire, effectuer le remplacement. Des tubes en silicone de couleur verte ou bleue seulement sont acceptables.

- A. Ouvrir la porte du compartiment moteur du côté trottoir du véhicule (Item 2, Fig. 1)
- B. Effectuer une inspection visuelle de la section inférieure du tube de remplissage d'huile moteur. (Fig. 2) Le boyau connectant le tuyau de métal au carter d'huile devrait être de couleur verte ou bleue. (Fig 3 & 4)
- C. Si le boyau est fait d'un matériel noir (EDPM), effectuer le remplacement selon la partie **B** ci-bas. Sinon, le bulletin est terminé.
