PREVOST

BULLETIN DE GARANTIE

BG17-10B

DATE :	Jun 2017	SECTION : 26 Extension
EXPIRATION:	Jun 2019	
SUJET :	INSPECTION DES VIS DU RAIL D'EXTENSION COULISSANTE

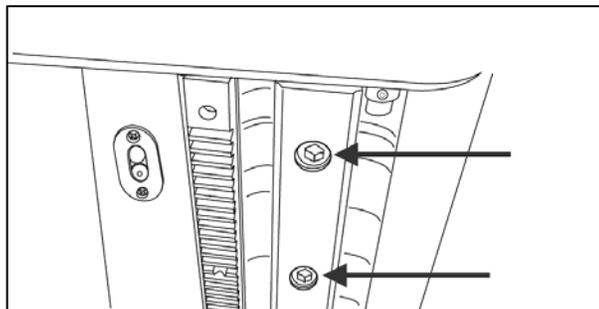
Figure 3

1. Sortir l'extension.
2. Placer le commutateur d'allumage à la position OFF et déclencher les disjoncteurs principaux équipés d'un dispositif de déclenchement manuel.
3. Localiser les vis du rail situées en dessous de l'extension. (Fig. 3)
4. Enlever le capuchon.

5. Serrer toutes les vis accessibles à **90-100 lb-pi (122-136 Nm)**.
6. Si la tête de vis est cassée, l'extraire en utilisant la trousse d'extraction. Suivre attentivement les instructions fournies avec la trousse.
7. Remplacer avec une nouvelle vis 5001617 (Fig. 4). Serrer à **90-100 lb-pi (122-136 Nm)**.
