**PREVOST**ENREGISTRÉ - REGISTERED  
**ISO 9001 & ISO 14001**

# INFORMATION DE MAINTENANCE

IM12-04C

<b>DATE :</b> MARS 2012	<b>SECTION:</b> 04- Échappement
<b>SUJET :</b> CÂBLAGE – MISE À LA MASSE ET ALIMENTATION DE L'ACM, SONDES DE TEMPÉRATURE DU DPF, ALIMENTATION DU VECU

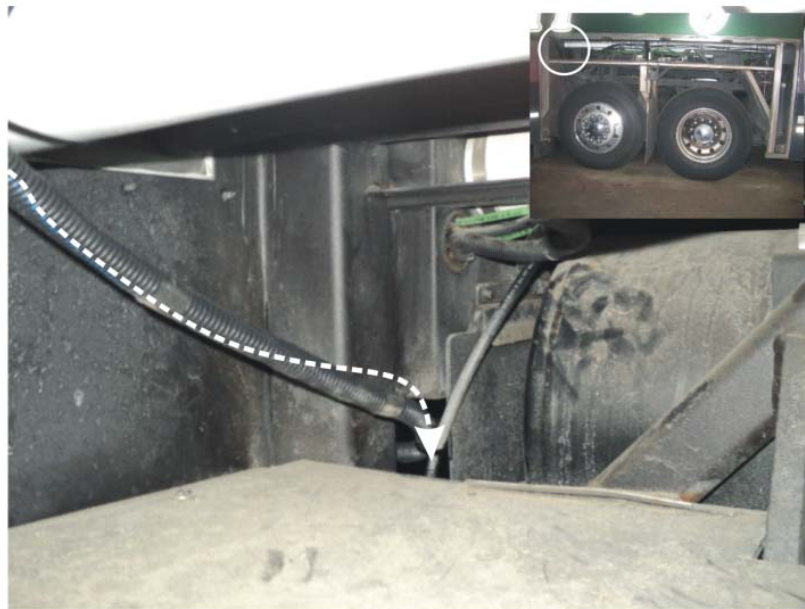
Dans le compartiment moteur. Accessible par le panneau d'accès arrière à l'intérieur de l'autocar, derrière les toilettes. Vue vers la gauche.

14. Acheminer vers le bas le câblage et le fixer à la canalisation d'air allant à l'arrière du moteur, à la gauche du réservoir d'air.

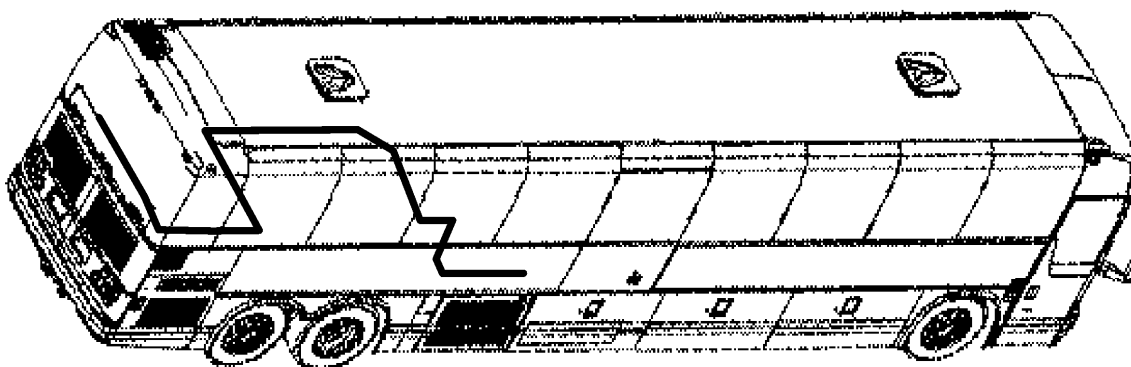
Aperçu général de l'acheminement du faisceau X3 depuis l'ACM dans le compartiment de condenseur jusqu'au filtre DPF.

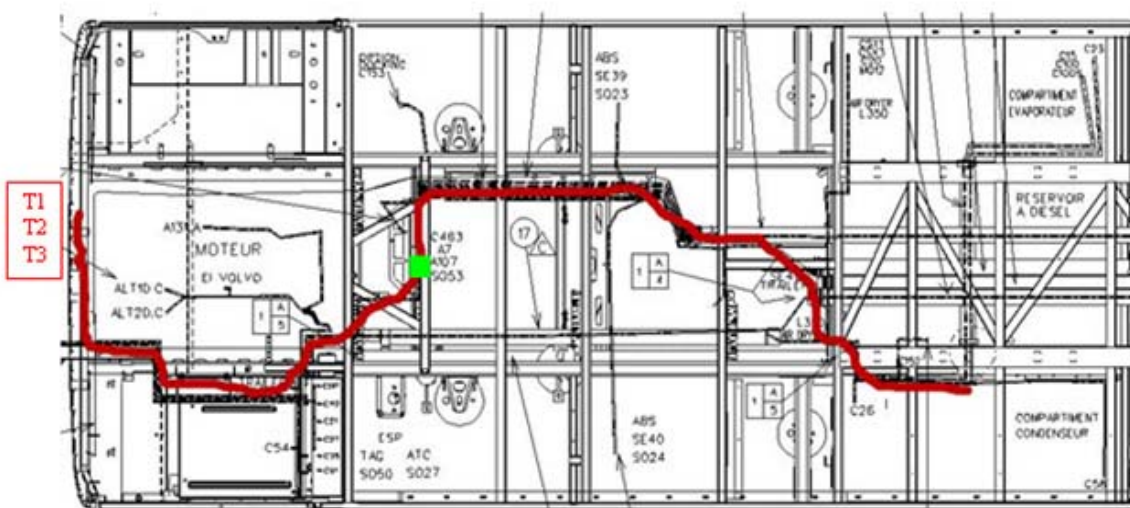
Vue du dessus de l'acheminement du faisceau suggéré. À titre de référence, placer le ruban adhésif vert du câblage sur le support de câble transversal au-dessus de la boîte de vitesses. L'acheminement se fait depuis ce point jusqu'au filtre DPF et jusqu'à l'ACM dans le compartiment de condenseur.

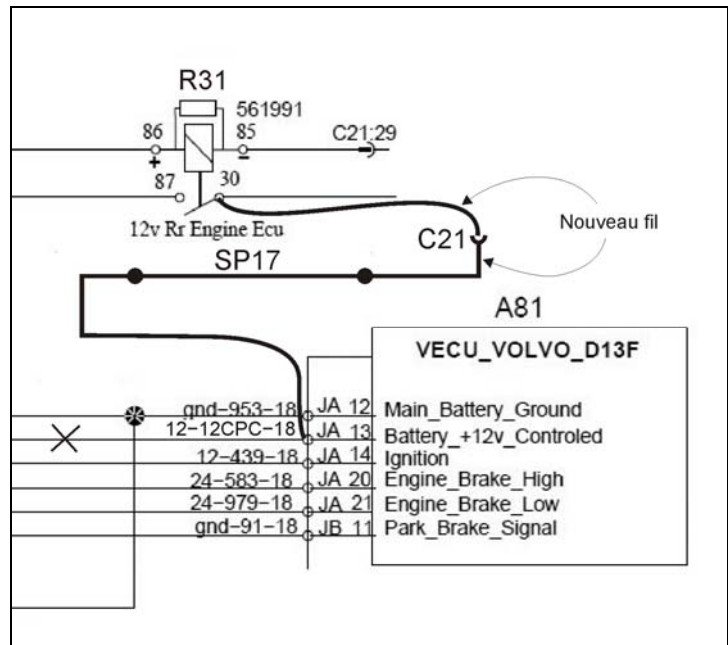
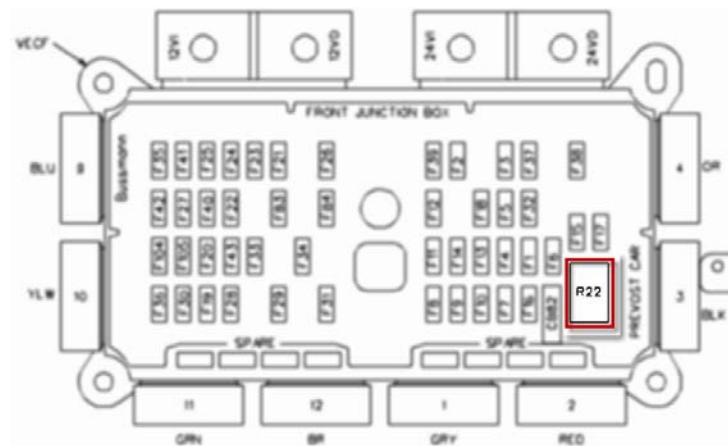
L'agencement de l'alimentation de l'unité de commande électronique du véhicule (VECU) peut provoquer de façon récurrente l'affichage de codes défaut « Vehicle ECU fault » (anomalie de l'ECU du véhicule) sur l'écran d'information du conducteur (DID).

1. Dans le compartiment électrique arrière, repérer **R31**.
2. Couper la cosse à languette existante à la broche 30.
3. Sertir le nouveau fil 562593 et le fil 12ECU existant à la cosse à languette 562368. Reposer à la broche 30 de R31.
4. Poser la broche 563588 et la cosse à douille 563603 pour passer le nouveau fil par C21. (Utiliser l'extracteur 682321, au besoin)
5. Épisser l'extrémité du nouveau fil avec SP17.

6. Dans le compartiment électrique et de service avant, Trouver le fil de recharge SP17 près du connecteur C2. Couper le fil 12CPC à JA13 de l'unité VECU
7. Acheminer un nouveau fil 12CPC depuis le fil de recharge SP17 jusqu'à JA13. Poser la cosse 562771 et effectuer le branchement.
8. Ensuite, enlever le relais R22 dans le VECF. Il n'est plus nécessaire
