# PREVOST

## CAMPAGNE DE RAPPEL

Cr00-14

DATE : Avril 2000	SECTION : 14
SUJET : PLAQUE D'ATTACHE DE LA COLONNE DE DIRECTION

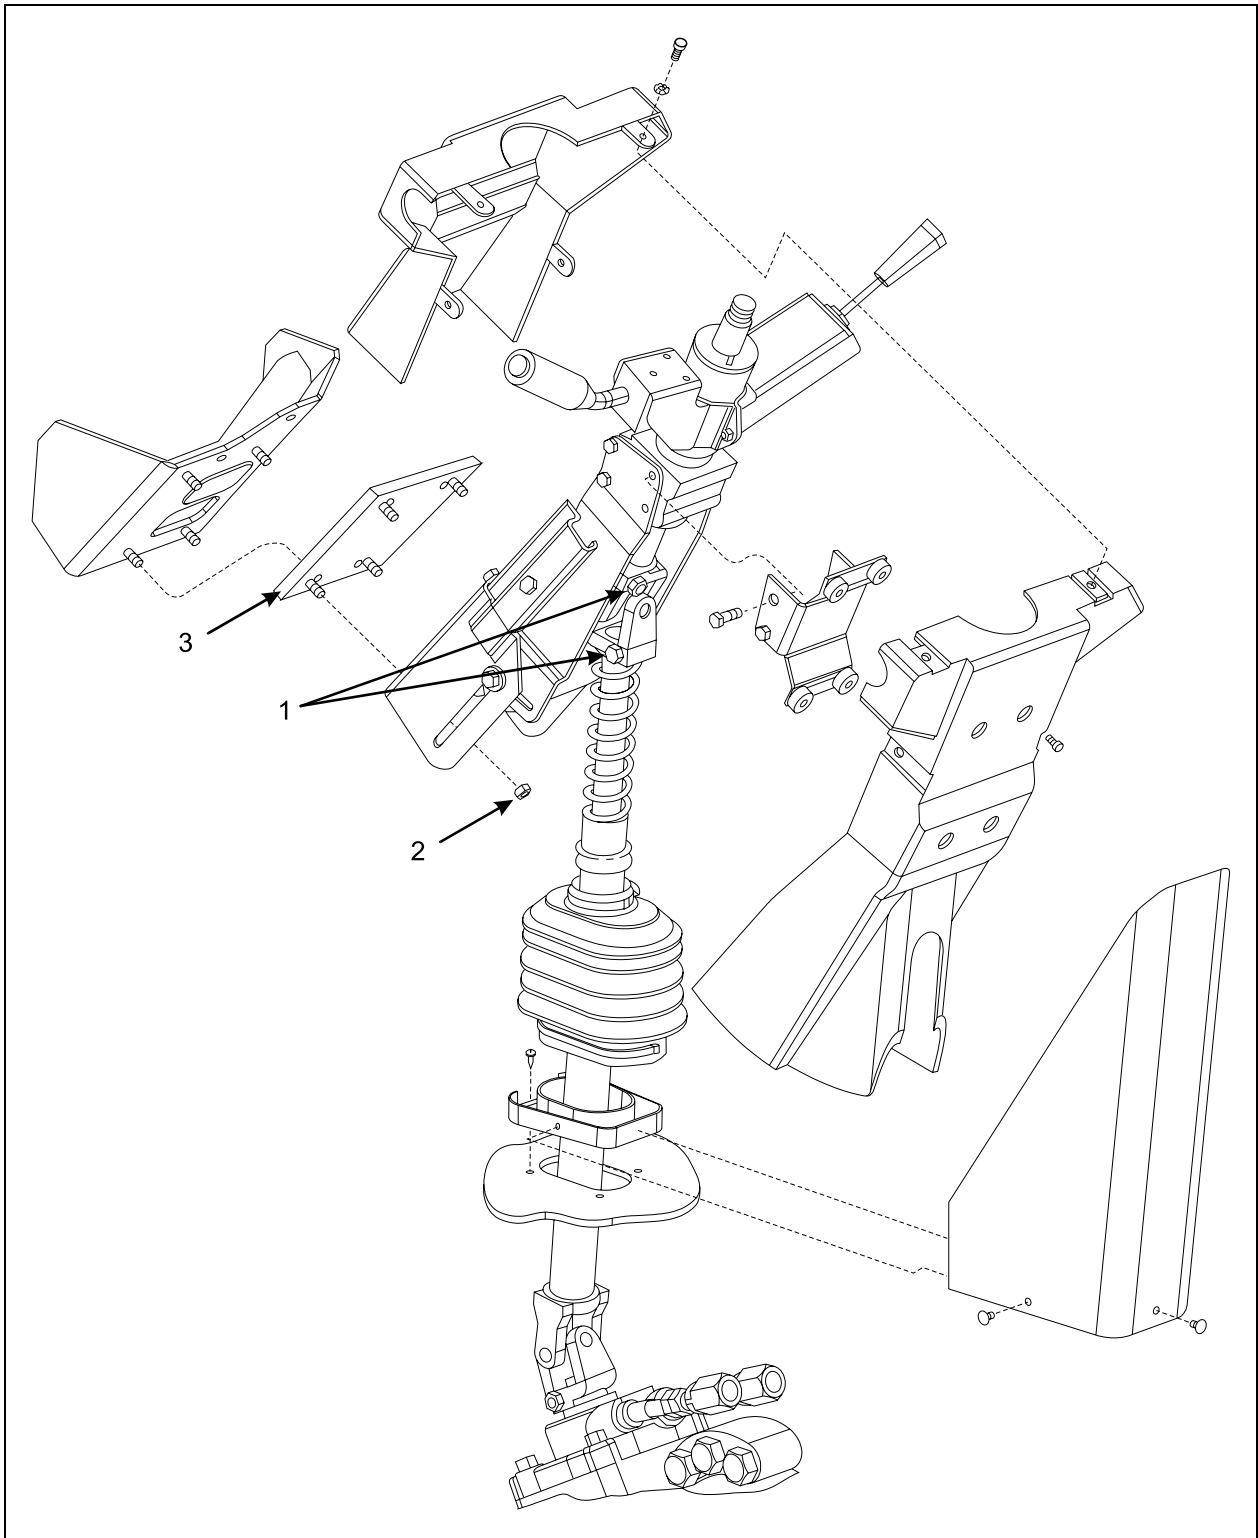
FIGURE 1: VUE EXPLOSÉE DE LA COLONNE DE DIRECTION ET DE SES COMPOSANTES

Certains véhicules sont équipés d'une plaque d'ajustement de la colonne de direction. Sur ces véhicules, des boulons supportant la colonne de direction ont cédé lors d'essais de serrage. Ceci porte à croire qu'ils pourraient céder en service. Si les quatre boulons retenant la colonne de direction cédaient, la colonne de direction ne serait plus maintenue sur place, ce qui pourrait causer une perte de contrôle.

3. **Faire un repère sur l'arbre de la colonne et sur le joint universel** afin de replacer le volant à la même position lors du remontage;
4. Dévisser un ou l'autre des deux boulons de retenue du joint universel (1, figure 1) et détacher la colonne de l'arbre de direction;

5. Dévisser les quatre écrous retenant la colonne de direction en place (2, figure 1). Demander l'aide de quelqu'un lors du dévissage final pour éviter que la colonne ne tombe;

8. Meuler les soudures retenant la plaque actuelle sur le véhicule. Retirer la plaque (3, figure 1) et enlever les restes de soudure à l'aide de la meule;

9. Placer la colonne de direction sur les quatre gougeons dépassant le support de la colonne. Prendre note si la colonne est trop à droite ou trop à gauche par rapport au tableau de bord. Remettre la colonne à l'écart et la couvrir de nouveau;
10. Si la colonne était trop à droite, meuler les deux gougeons du côté droit. Si au contraire, la colonne était trop à gauche, meuler les deux gougeons du côté gauche;
