**PREVOST**

CAMPAGNE DE RAPPEL

Cr09-10

DATE : JUIN 2009	SECTION : 14-Conduite
SUJET : INSPECTION ET REMPLACEMENT DE L'EMBOUT À ROTULE DE LA BARRE D'ACCOUPLLEMENT

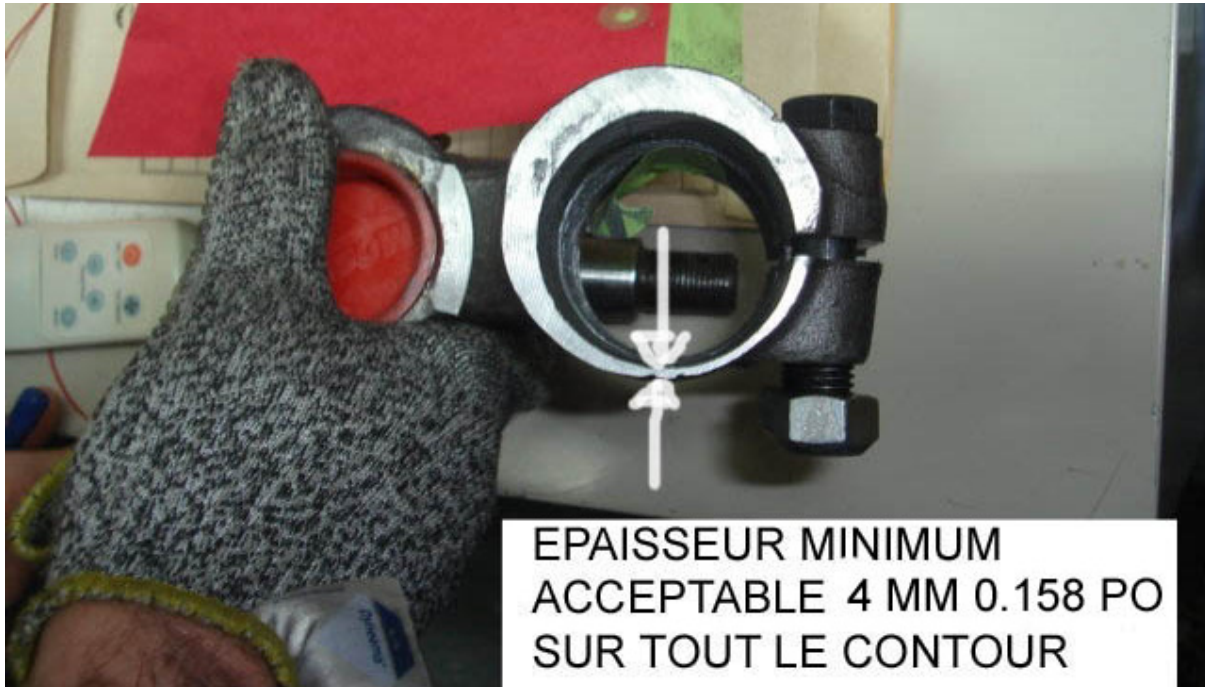
FIGURE 2

Inspecter les pièces en inventaire à l'aide idéalement d'un pied à coulisse ou d'un compas extérieur et d'une règle d'acier de précision (Voir figure 2).

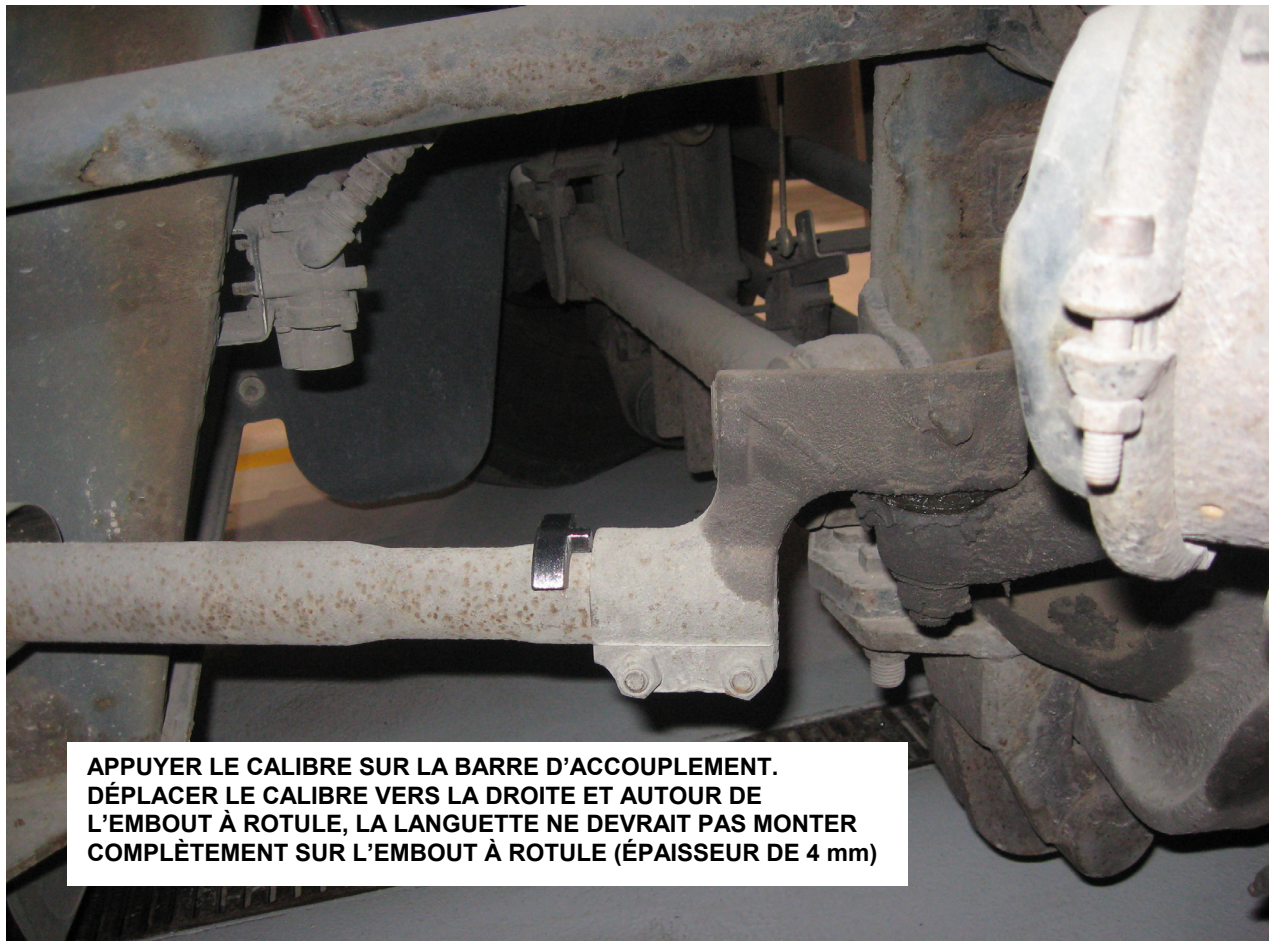
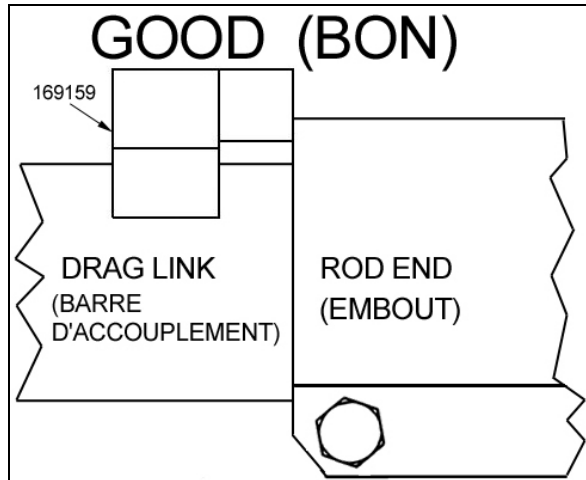
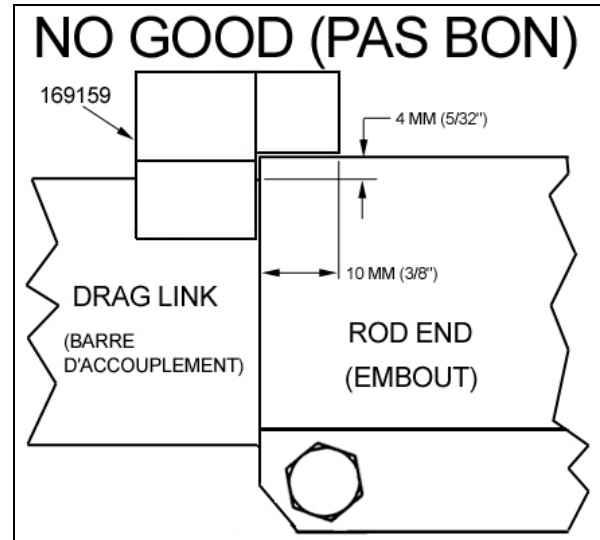
1. Soulever le véhicule afin de vérifier les pièces déjà installées.
2. Nettoyer la surface de l'embout à rotule et également la surface de la barre d'accouplement près de l'embout à rotule pour assurer des mesures précises (Voir figure 3).
3. Utiliser le calibre «entre-n'entre pas» fourni (169159) pour vérifier l'épaisseur de la paroi de l'embout de la barre d'accouplement situé près de la roue avant gauche sans avoir à démonter la barre d'accouplement. **L'épaisseur minimale de la paroi est de 4 mm (5/32 po)**. Tout en étant appuyé sur la barre d'accouplement, si vous pouvez monter le calibre sur l'embout jusqu'à 10 mm (3/8 po) de l'extrémité, l'embout doit être remplacé. (Voir les figures 3, 4 et 5).

REMARQUE
Vérifier les zones plus minces de l'embout.

4. Si les mesures sont en dehors des tolérances, la pièce 610991 doit être remplacée.
