PREVOST

BULLETIN DE GARANTIE

Bg09-16

DATE : NOVEMBRE 2009	SECTION : 23 - Accessoires
EXPIRATION: NOVEMBRE 2011	
SUJET : SYSTÈME AUTOMATIQUE DE DÉTECTION ET D'EXTINCTION DES INCENDIES (AFSS) - RÉACHEMINEMENT DU DÉTECTEUR THERMIQUE LINÉAIRE

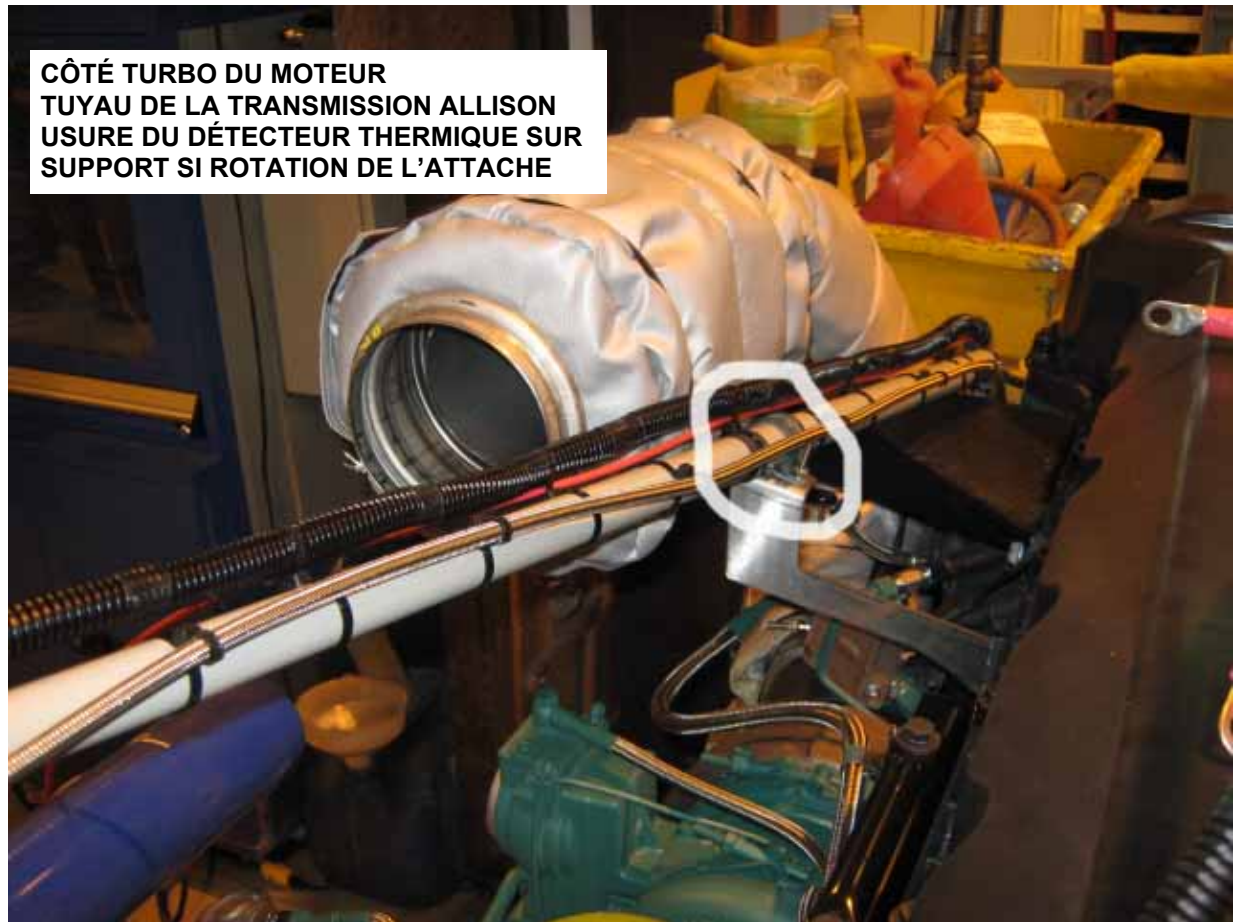
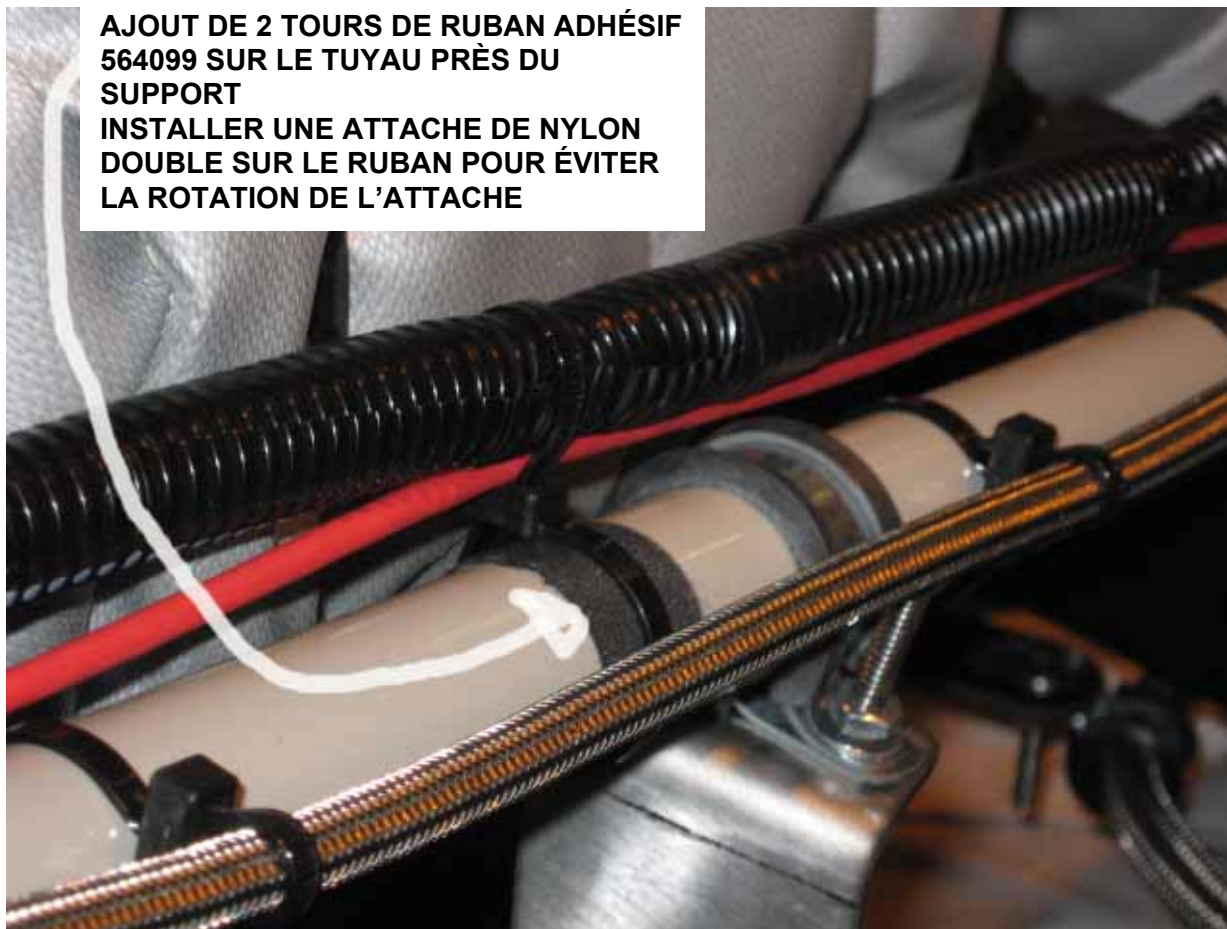
Sur les véhicules visés par ce bulletin et équipés du moteur Volvo D13, il y a possibilité que le détecteur thermique linéaire du système automatique de détection et d'extinction des incendies vienne en contact avec certains supports ou colliers et s'use prématurément. Cette usure pourrait provoquer le déclenchement du système d'extinction des incendies par erreur.

On évitera ainsi au détecteur thermique linéaire de s'user sur le support.

Sur le côté turbocompresseur du moteur, sur le tuyau de la jauge de vérification d'huile de la transmission Allison, ajouter 2 tours de ruban adhésif 564099 sur le tuyau près du support du tuyau et refixer le détecteur thermique linéaire (câble rouge) en installant une attache de nylon sur le ruban adhésif pour éviter à l'attache de nylon de glisser et de tourner sur le tuyau.

**AJOUT DE 2 TOURS DE RUBAN ADHÉSIF
564099 SUR LE TUYAU PRÈS DU
SUPPORT
INSTALLER UNE ATTACHE DE NYLON
DOUBLE SUR LE RUBAN POUR ÉVITER
LA ROTATION DE L'ATTACHE**
