PREVOST

BULLETIN DE GARANTIE

BG14-08C

DATE :	MAI 2014	SECTION : 06 - Électricité
EXPIRATION:	MAI 2016	
SUJET :	REPLACEMENT DU MODULE GATEWAY

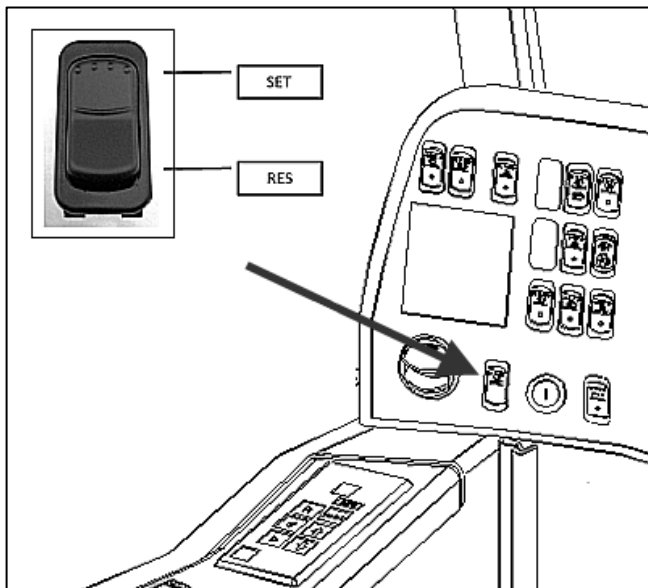
Figure 1

Commencez par identifier si le véhicule a reçu l'interrupteur temporaire pour la fonction SET/RESUME sur le tableau de bord gauche.

Si c'est bien le cas, passez à l'**ÉTAPE A** ci-bas.

L'**ÉTAPE A** explique comment retirer la solution temporaire.

Sinon, passez à l'**ÉTAPE B**, le remplacement du module gateway et la programmation.
