Date: **Septembre 1995**
 Section: **22**
 Sujet: **Remplacement des ventilateurs de condenseur - AURORA**
 Application:

Modèle	VIN
Autocar XL-45

jusqu'à 2PCL3349XT1025687 inclusivement, sauf 2P9L33496S1001634, 2P9L33499S1001577 & 2P9L33493S1001574

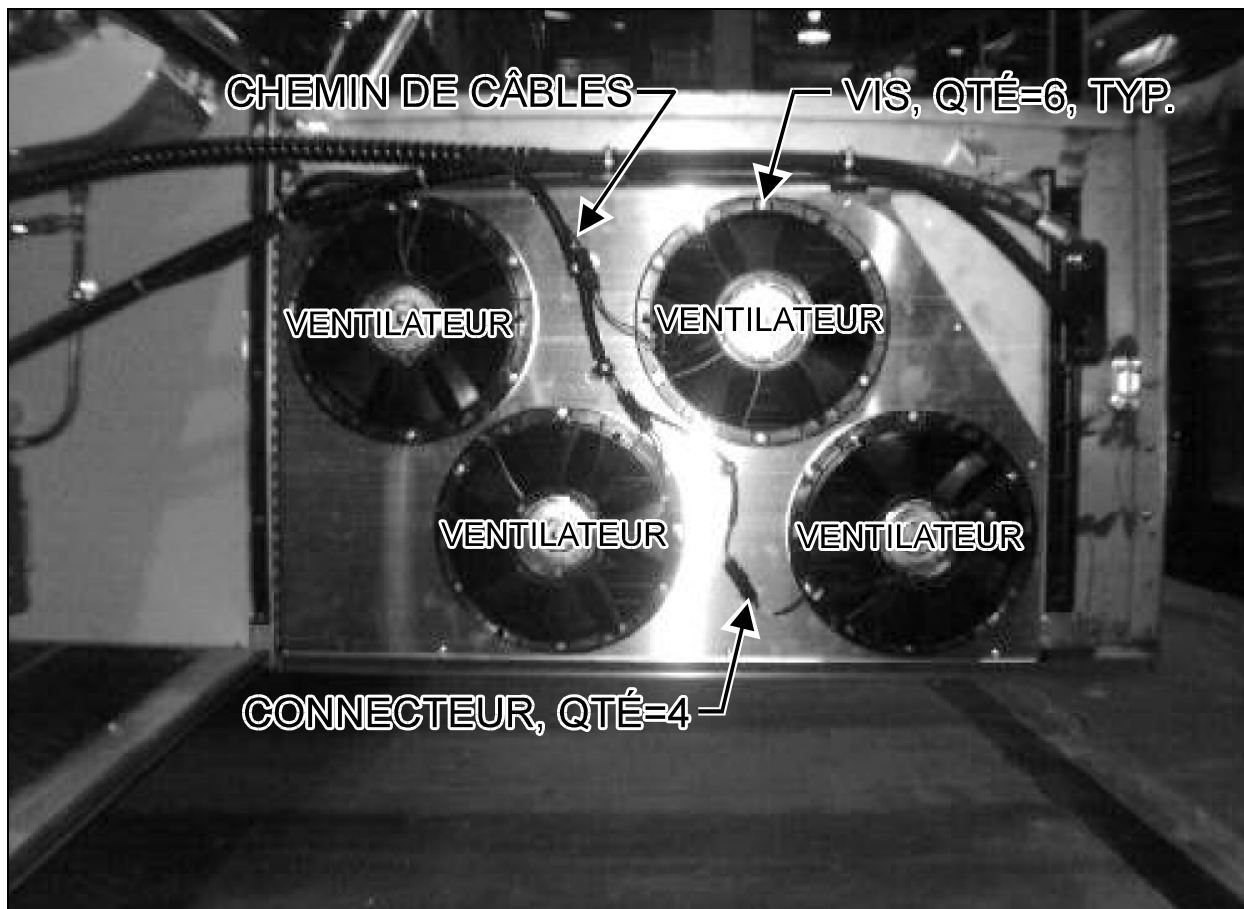
FIGURE 1: PORTE DU CONDENSEUR - FAÇADE INTÉRIEURE

Suite à des essais effectués par le manufacturier de ventilateurs AURORA, une surchauffe au niveau des ventilateurs de condenseur a été décelée. Par conséquent, il est nécessaire de remplacer les ventilateurs actuels par des ventilateurs de haute température. Procéder comme suit, pour effectuer le remplacement des ventilateurs.

1. Ouvrir la porte du compartiment du condenseur.
2. Débrancher un des quatre (4) connecteurs de ventilateurs (voir figure 1), puis couper les serres câbles retenant ce dernier.
3. Dévisser les six (6) vis retenant le ventilateur, et enlever les vis et le ventilateur, puis les mettre de côté.

4. Installer un nouvel ensemble de ventilateur #373381P à l'emplacement du ventilateur enlevé à l'étape 3 et le fixer avec les six (6) vis de ce dernier.

5. Brancher le connecteur du nouveau ventilateur et l'attacher de façon à ce qu'il soit sécuritaire. Utiliser des serres câbles, du ruban gommé pour électricien ou autres.
6. Refaire les étapes 2 à 5 pour les trois (3) autres ventilateurs, puis refermer la porte du compartiment.
