PREVOST

**BULLETIN DE
GARANTIE**

BG15-55A

DATE :	NOVEMBRE 2015	SECTION : 10 - Essieu Avant
EXPIRATION:	NOVEMBRE 2017	
SUJET :	INSPECTION DU JEU ENTRE LE SUPPORT DE BARRE RADIALE ET L'ESSIEU RIGIDE

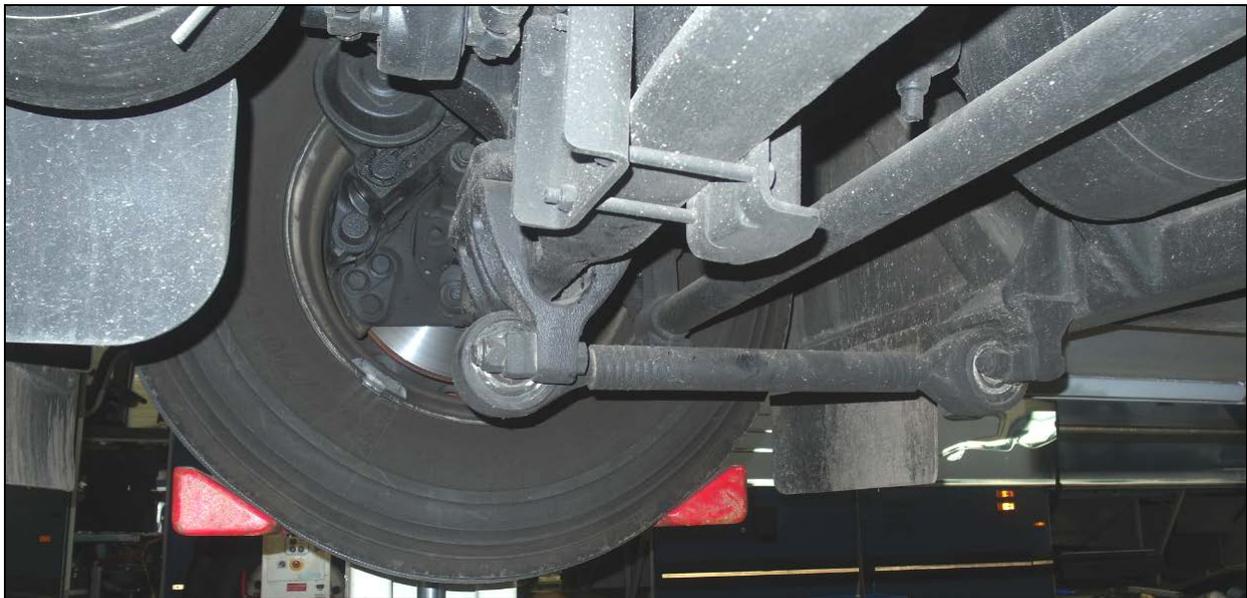
Figure 1

1. Soulever le véhicule et trouver les attaches de barre radiale sur l'essieu avant.

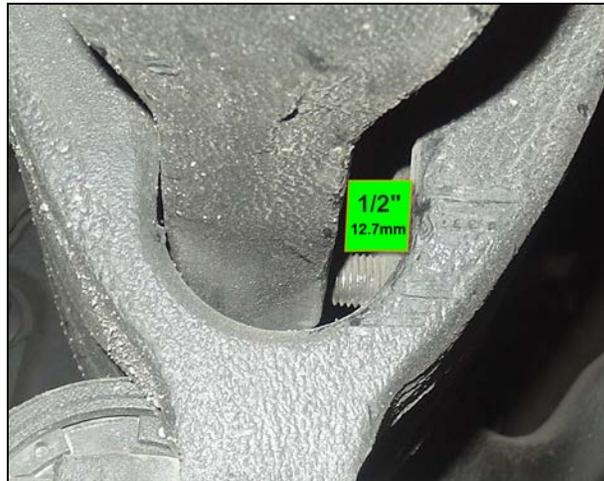
Figure 2

Tenter d'insérer une cale d'épaisseur **12.7mm** à l'arrière de l'essieu au-dessus de la vis de pression entre le support de barre radiale, tel qu'indiqué. (Fig 2)

Si la cale ne peut pas être insérée sur les deux supports, l'essieu est conforme. *FIN DU BULLETIN.*

Si la cale peut être insérée, sur l'un des deux supports, poursuivre avec les étapes suivantes.

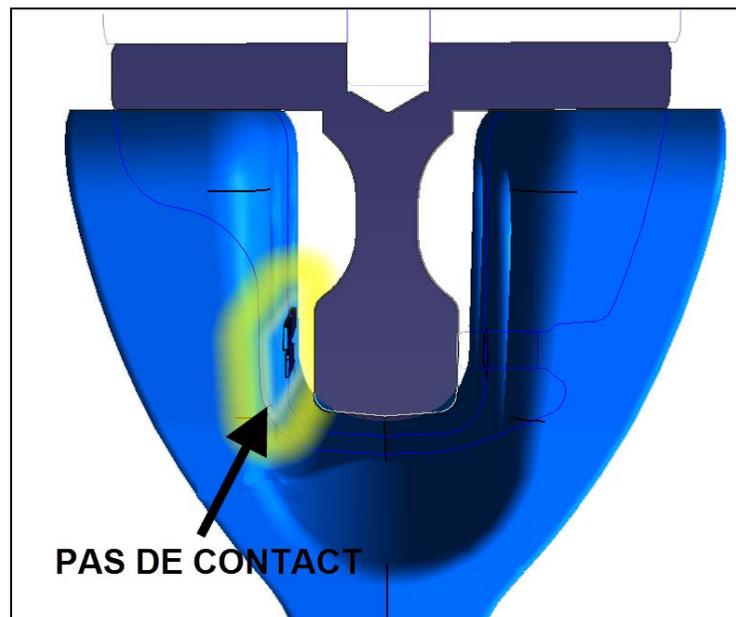
Figure 3

3. Vérifier le jeu entre la base de l'essieu et le support de barre radiale à l'avant.
4. En enlevant les accumulations de débris et l'enduit de protection, il ne doit pas y avoir contact dans la zone indiquée par la flèche. (Fig. 3)
5. Utiliser une lamelle de type « feeler gage » pour s'assurer qu'il y a un jeu partout.

4. Déplacer le support pour créer un jeu. (fig. 3) **Garder un bon appui à plat** sur le support sur l'essieu.
5. Serrer les boulons et inspecter le jeu entre l'essieu et le support.

Utiliser une lamelle de type « feeller gage » pour s'assurer qu'il y a un jeu partout. (Fig.3)

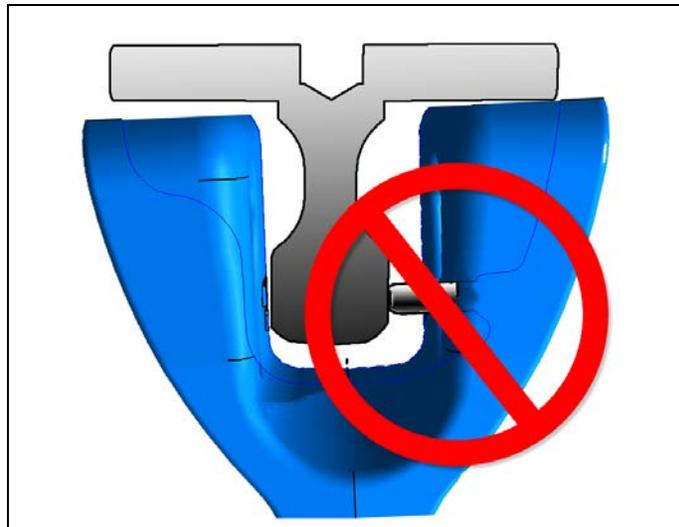
Figure 5

Ne pas placer le support en porte à faux en utilisant la vis de pression comme appui pour éliminer le contact. (Fig.5)

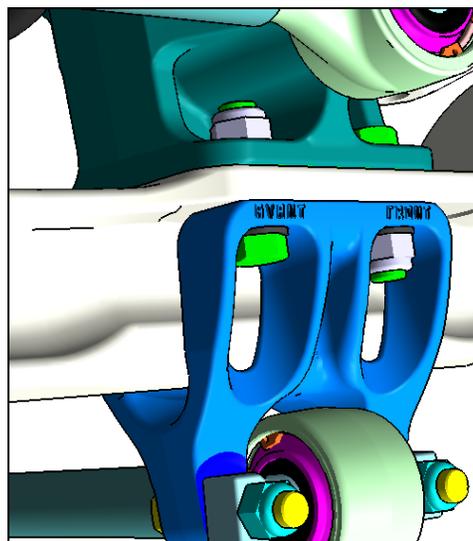
Figure 7 Gauche (Noter l'agencement différent de la quincaillerie).
