PREVOST

BULLETIN DE GARANTIE

Bg04-16

DATE : Décembre 2004	SECTION : 07 - Transmission
EXPIRATION: Décembre 2006	
SUJET : MODIFICATION DE CONNECTEURS SUR LA TRANSMISSION WORLD ALLISON

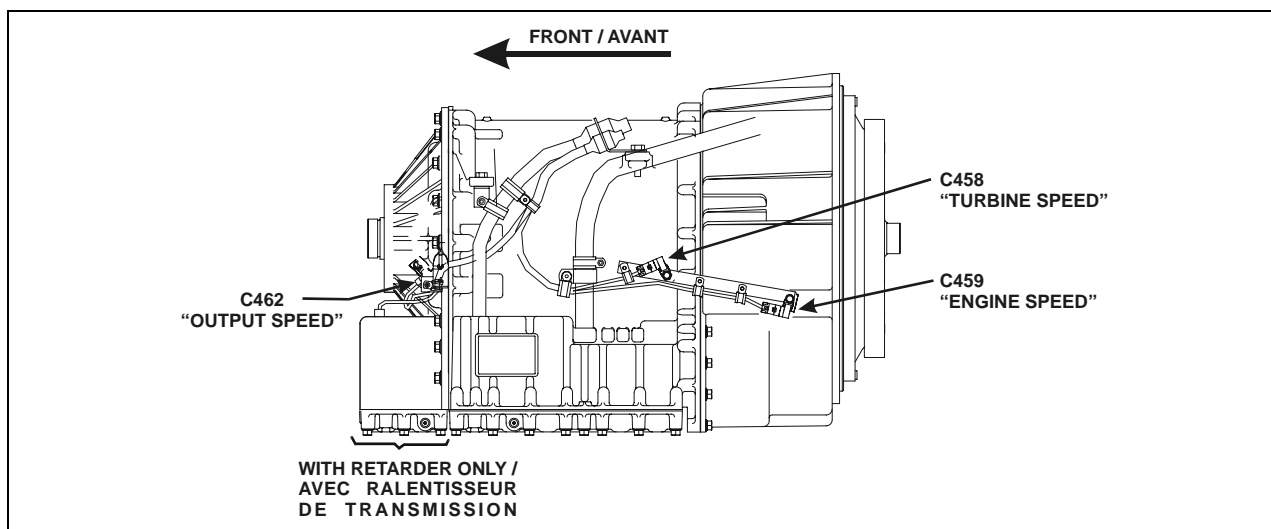
Figure 1: LOCALISATION DES CONNECTEURS À MODIFIER

Le fabricant de la transmission Allison World B500 a avisé Prevost Car qu'un problème peut survenir avec les connecteurs des capteurs de vitesse de la transmission. Les connecteurs peuvent se débrancher car le dispositif qui assure le verrouillage ne s'engage pas bien. Si les connecteurs sont mal connectés, la transmission peut "donner des coups" lors des changements de vitesse ou passer au point mort. Des pannes peuvent survenir. Ces problèmes créés les codes de diagnostics suivants: 22-14, 22-15, 22-16 et 22-11. **Si votre véhicule est équipé d'une transmission ZF-Astronic, veuillez ne pas considérer ce bulletin.**

1. À l'aide de la figure 1, localiser les 3 connecteurs des capteurs de vitesse sur la transmission Allison (coté gauche du véhicule) : C458 "TURBINE SPEED", C459 "ENGINE SPEED", C462 "OUTPUT SPEED".
