PREVOST

**BULLETIN
DE
GARANTIE**

Bg07-12

DATE : DÉCEMBRE 2007 SECTION : 05 - Refroidissement
EXPIRATION: DÉCEMBRE 2009
SUJET : REMPLACEMENT DU TUYAU RELIANT LE TURBOCOMPRESSEUR AU REFROIDISSEUR D'AIR DE SURALIMENTATION

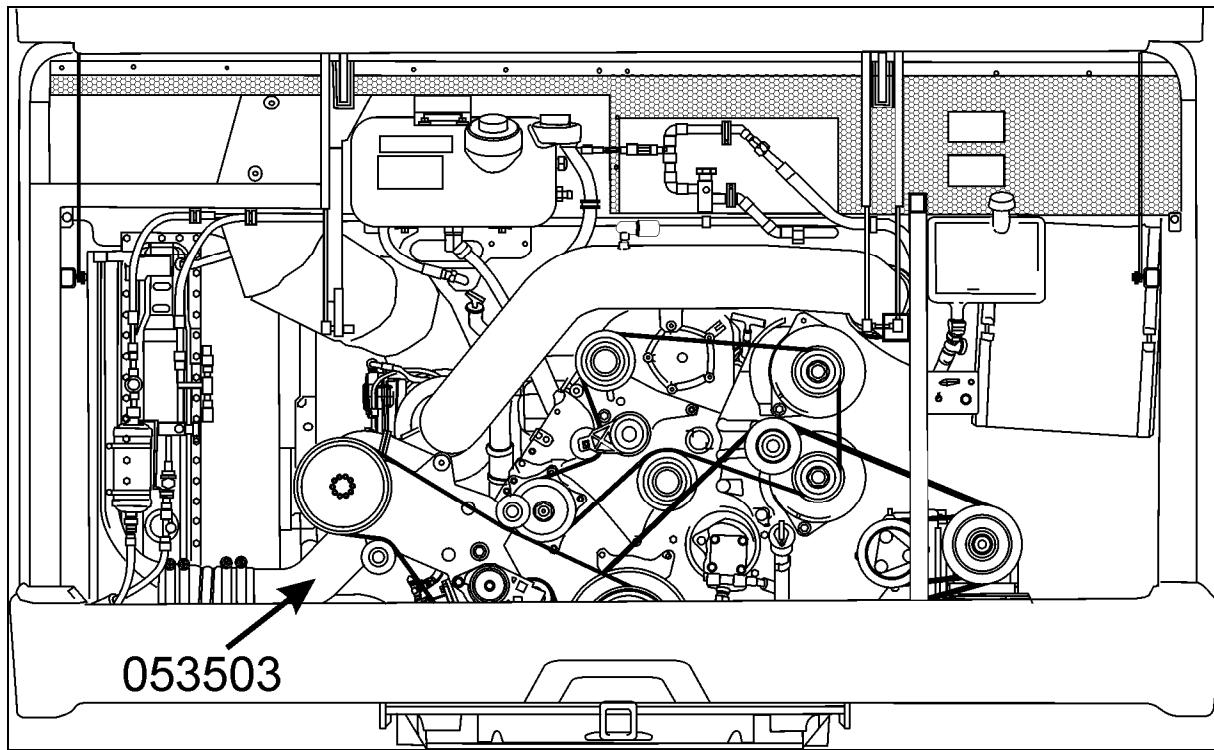
FIGURE 1 : COMPARTIMENT MOTEUR

Sur les véhicules ci-dessus mentionnés, il y a possibilité que le tuyau de raccordement situé à la sortie du turbocompresseur vienne en contact avec le support du mécanisme d'entraînement du ventilateur du radiateur. De l'usure et une perforation pourrait entraîner à la longue des bris du Filtre À Particules (FAP) diesel ou des pertes de performance du moteur.

1. Ouvrir la porte du compartiment moteur.
2. Régler le sélecteur de commande de démarrage arrière à la position OFF.
3. Localiser le tuyau de raccordement puis desserrer les colliers de serrage à couple constant (Voir les figures 1 et 2).
4. Retirer le tuyau de raccordement et installer le nouveau (053503).
5. Serrer les colliers de serrage à un couple de 9-11 lbf-pi (Voir la figure 2).
6. Positionner le tuyau du refroidisseur d'air de suralimentation, la tuyauterie du liquide de refroidissement et l'arbre universel du mécanisme d'entraînement du ventilateur du radiateur afin que les différents jeux soient respectés et qu'aucun frottement ne se produise entre les différentes pièces.
