Date: **Avril 1995**
Section: **14**
Sujet: **Pompe de servo-direction**
Application:

Modèle	VIN
Véhicules de la série H3 avec moteur Series 60 (Année modèle: 1993, 1994 et 1995)	Tous jusqu'à 2P9H3341XS1001202 inclusivement
Véhicules de la série XL avec moteur Series 60 (Année modèle: 1993, 1994 et 1995)	Tous jusqu'à 2P9M33400S1001540 inclusivement

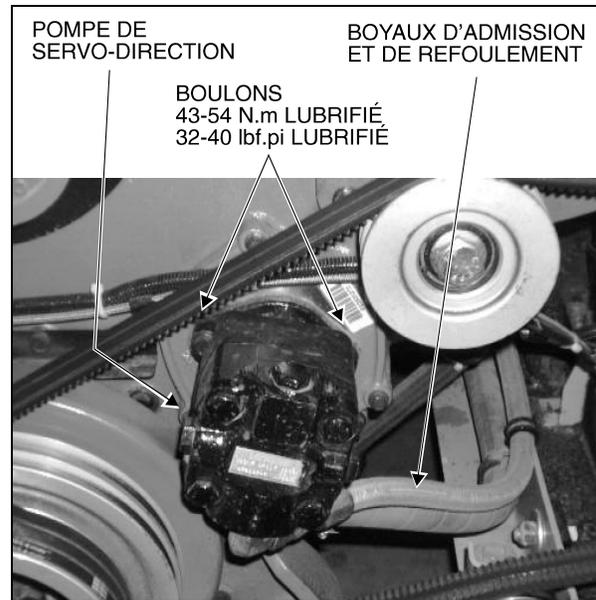
FIGURE 1

Sur certains des véhicules mentionnés ci-dessus, il est possible qu'une fuite se produise entre la pompe de servo-direction et le moteur Series 60. Cette fuite est causée par un joint d'étanchéité défectueux et un couple de serrage des boulons inadéquat. Nous vous demandons donc de vérifier votre véhicule et de faire les modifications décrites dans la procédure suivante si nécessaire.

Ouvrir la (les) porte(s) du compartiment moteur, localiser la pompe de servo-direction (Fig. 1), et inspecter la région du joint entre le moteur et la pompe. Si une fuite d'huile est détectée, procéder à l'étape B de ce bulletin, sinon, ne pas en tenir compte.

2. Dévisser les deux boulons (Fig. 1) retenant la pompe de servo-direction et retirer celle-ci sans déconnecter les boyaux d'admission et de refoulement.
3. Retirer le joint d'étanchéité et nettoyer à fond les surfaces d'assemblage. Appliquer un scellant de silicone (Prévost #680053, scellant adhésif au caoutchouc de silicone *General Electric RTV 103* noir) sur les deux surfaces d'assemblage (pompe et moteur).
4. Mettre le nouveau joint d'étanchéité en place (Prévost #510488), puis la pompe de servo-direction.
5. Appliquer un adhésif de blocage des filets amovible (Prévost #680038, *Loctite 242*) sur les filets des boulons. Serrer les boulons avec un couple de serrage de 43-54 N•m lubrifié (32-40 lbf•pi lubrifié).
