PREVOST

BULLETIN DE GARANTIE

BG19-08

DATE :	Octobre 2019	SECTION : 23 ACCESSOIRES
EXPIRATION:	Octobre 2021	
SUJET :	SIGNAL DE PORTE CLOSE MANQUANT POUR L'ÉLEVATEUR DE FAUTEUIL ROULANT

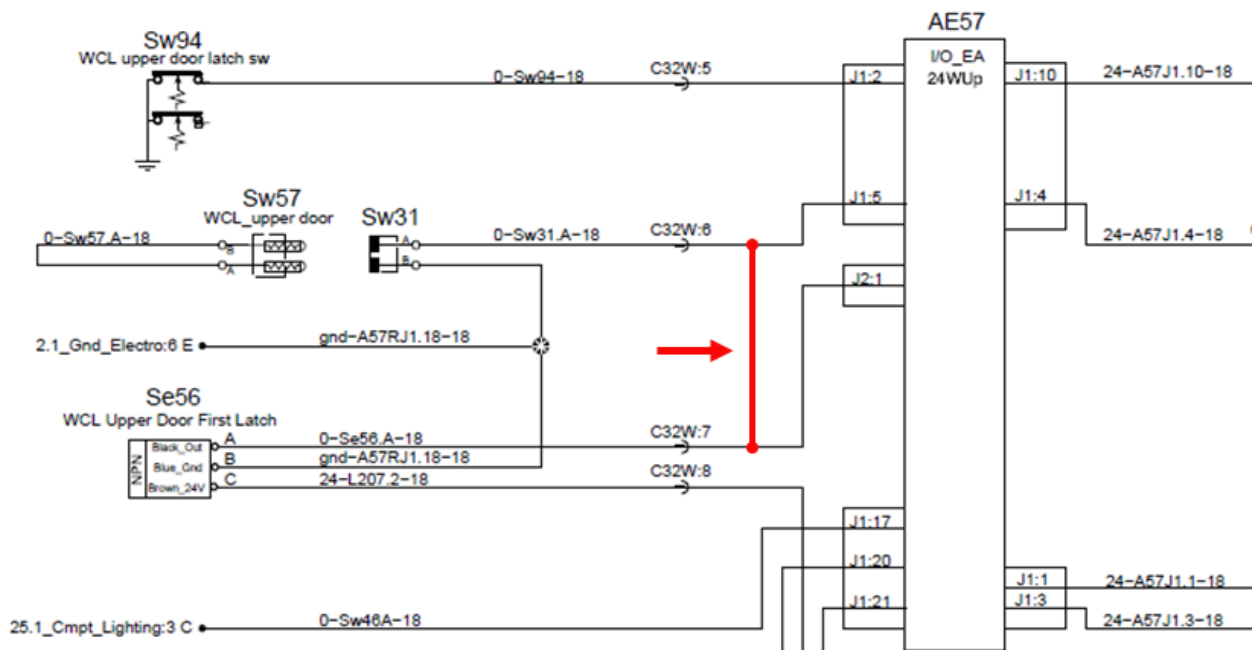
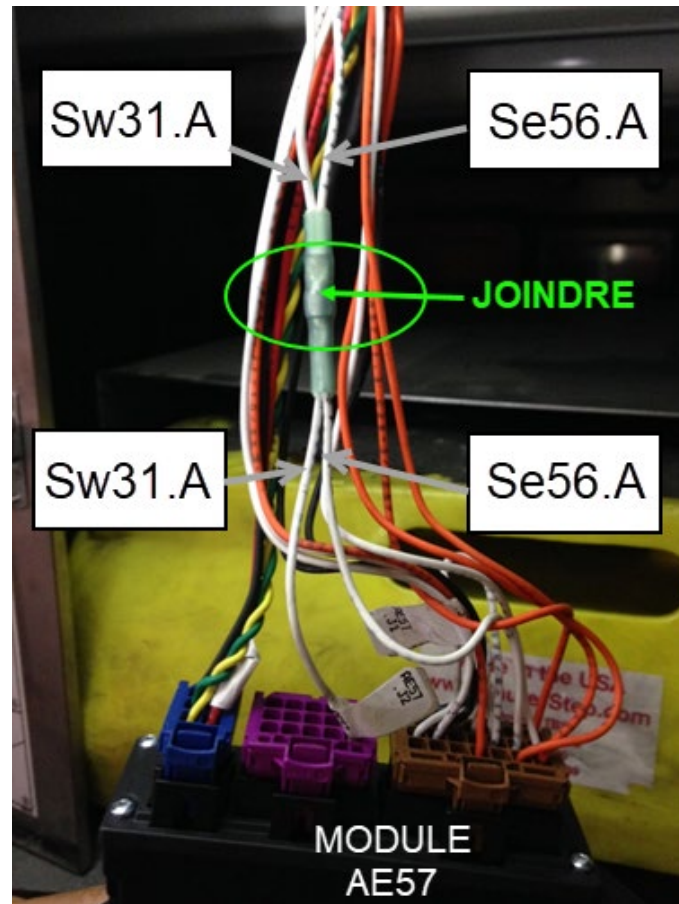
Sur les véhicules visés par ce bulletin, l'élévateur de fauteuil roulant (WCL) peut arrêter à la position intermédiaire lorsque la porte supérieure est fermée.

1. Localiser le module AE57 dans le porte-bagage (au-dessus de la cassette de l'élévateur de fauteuil roulant (WCL).
2. Localiser les fils Sw31.A et Se56.A à la sortie du module.
3. Couper les deux fils et faire une épissure aux bouts (quatre bouts au total).
4. Joindre (solder) les quatre bouts de fils ensemble à l'aide d'un connecteur bout à bout **562228** (couvrir la jonction avec une gaine thermo-rétractable **562499**).
5. Remettre l'alimentation électrique du véhicule et vérifier le bon fonctionnement de l'élévateur.
