**PREVOST**

**BULLETIN DE GARANTIE**

**BG24-06**

DATE :	Février 2024	SECTION :	23 ACCESSOIRES
EXPIRATION:	Février 2026		
SUJET :	<b>AJOUTER UNE PROTECTION AU FILAGE DU VENTILATEUR DE TOILETTE</b>

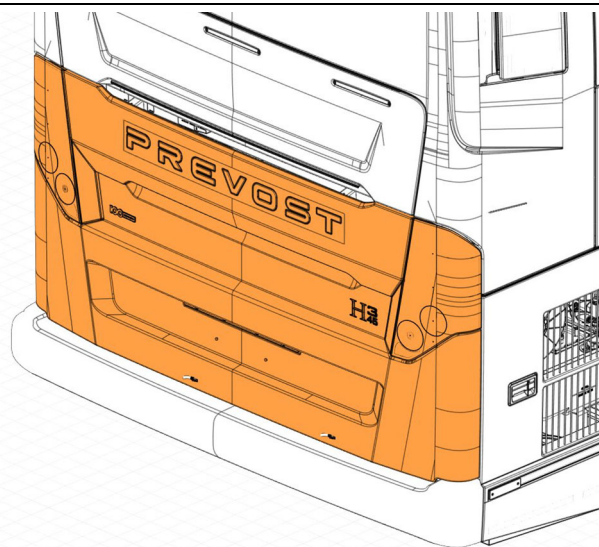
1. Ouvrir la porte du compartiment moteur arrière.

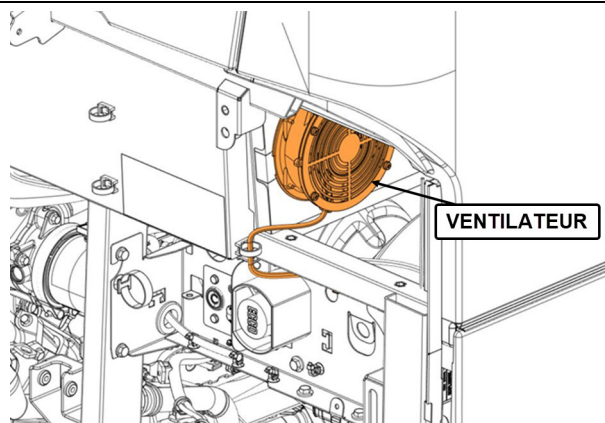
2. Localiser le ventilateur de toilette en haut à droite du compartiment moteur.

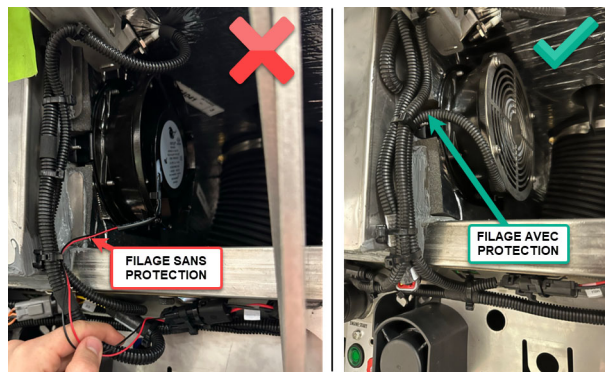
Sur les véhicules visés par ce bulletin, le filage du ventilateur de toilette n'est peut-être pas protégé.

3. Vérifier si le filage du ventilateur de toilette est protégé.
  - Si ce n'est pas le cas, passez à l'étape suivante.
  - Si oui, le bulletin est terminé, fermer la porte du compartiment moteur.
