SOLUTION AU CODE DE DIAGNOSTIC P20EE – EFFICACITÉ DE CONVERSION DES NOx

Véhicule Prévost

B13R (9700 us/can)

APPLICATION - Véhicules conformes à la norme GHG17 or OBD18

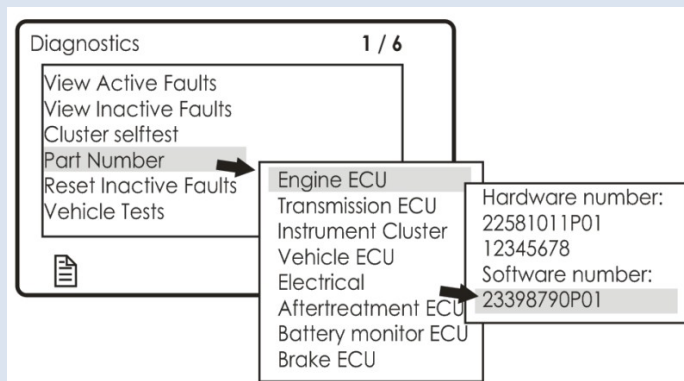
- 4** Vérifier et consigner le numéro du programme de l'ECU du moteur (Engine Control Module ECM)
Pour ce faire, vérifiez dans le DID du tableau de bord. Sélectionnez DIAGNOSTICS > PART NUMBER > ENGINE ECU

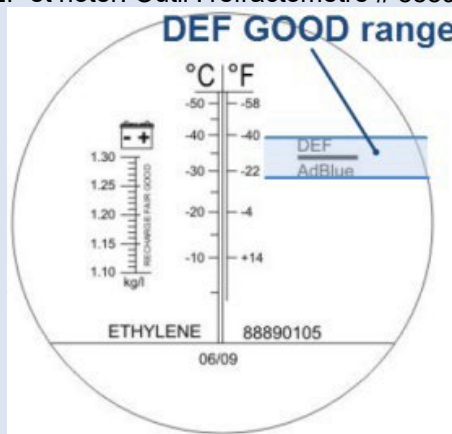
7 Vérifier la concentration de DEF et noter. Outil : réfractomètre # 88890105.

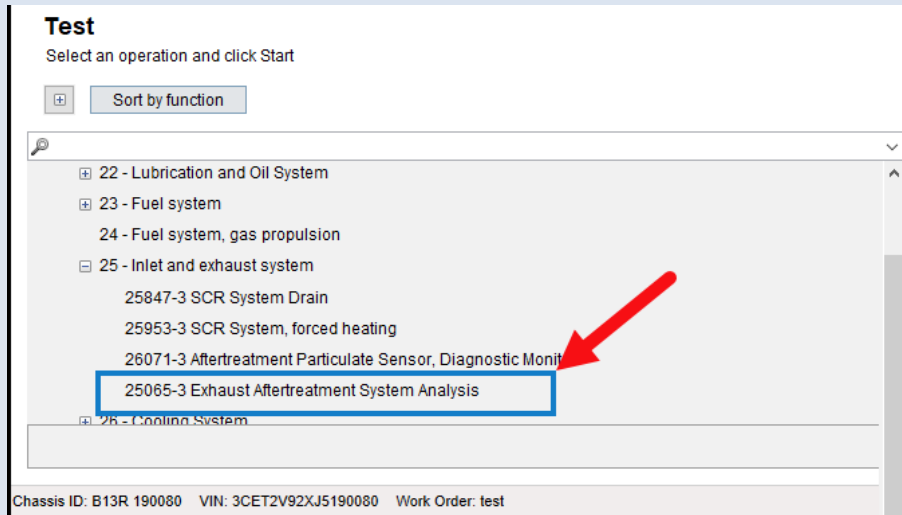
9 Effectuer l'**Exhaust aftertreatment system analysis** (opération 25065-3)

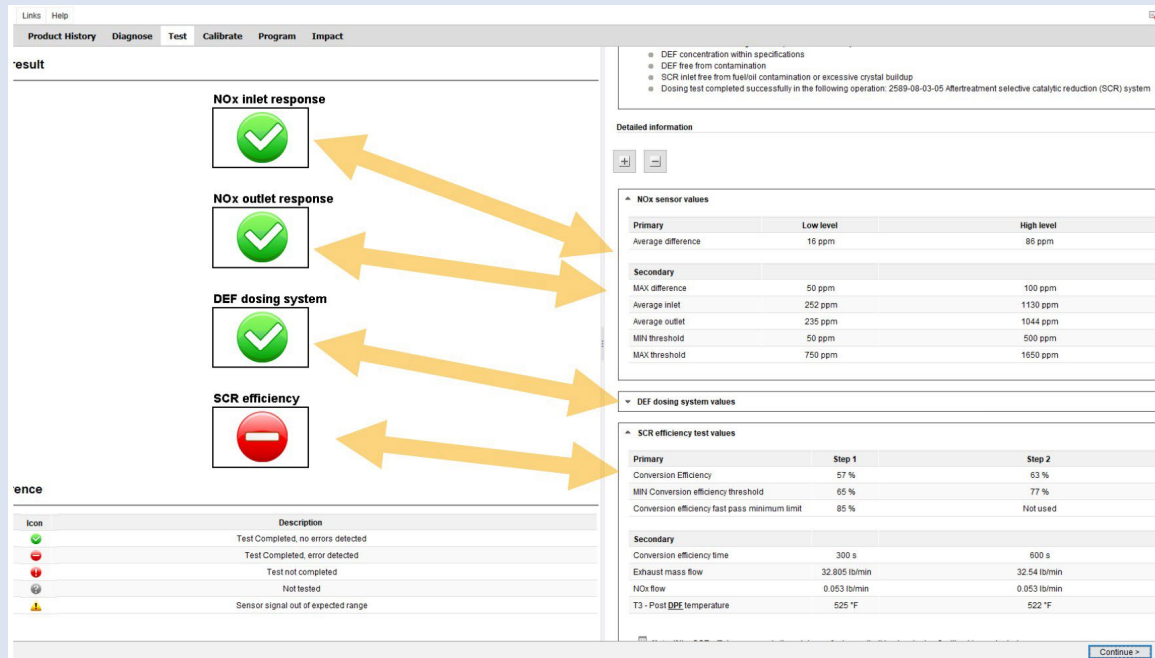
Faire une capture d'écran des résultats tel que montré sur l'image suivante.
