## DESCRIPTION

Sur les véhicules auxquels une **notification pour SP18-35 existe**, exécuter la liste de vérification et les opérations qui suivent. Il a été déterminé que ces véhicules ont eu le code (DTC) P20EE activé.

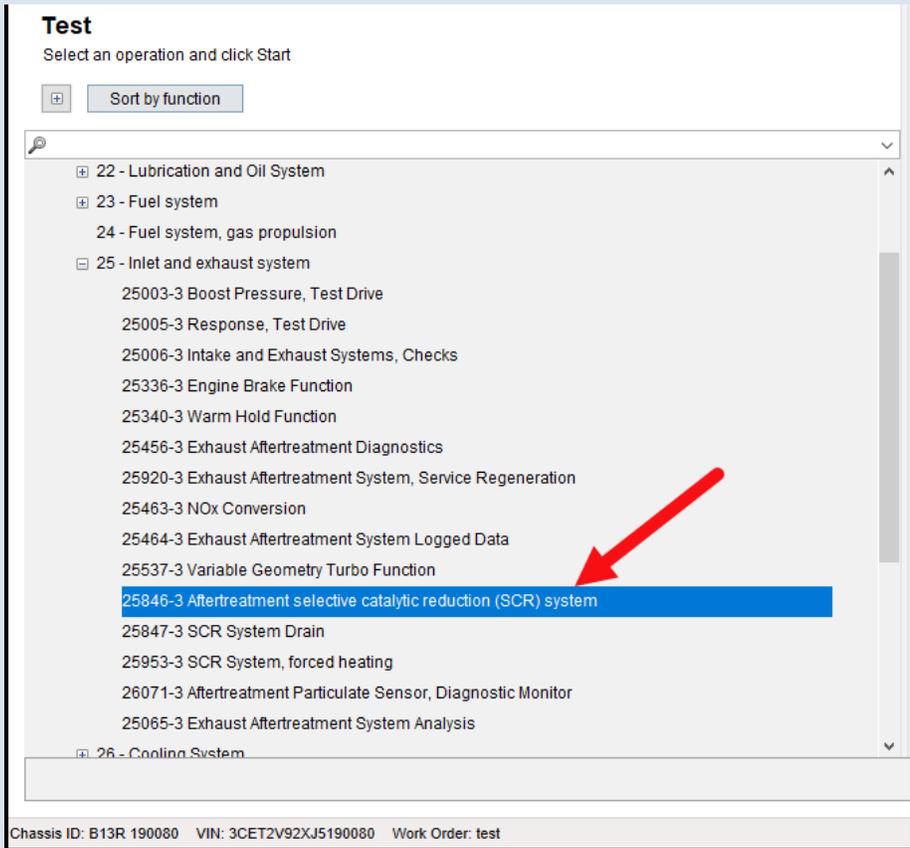
<p>Chassis ID: B13R 190080 VIN: 3CET2V92XJ5190080 Work Order: test</p> <p><b>OPÉRATION 25846-3 OPTION D SUR PTT AVEC UNE VERSION DE LOGICIEL À JOUR</b></p>

*Exemple d'évaluation du rendement du SCR*

DTC P20EE	
Test Values - NOx/SCR Monitor Data	
80 %	Minimum fault limit
79 %	Evaluation (Most recent)
77 %	Evaluation 2
76 %	Evaluation 3
80 %	Evaluation 4
81 %	Evaluation (Oldest)

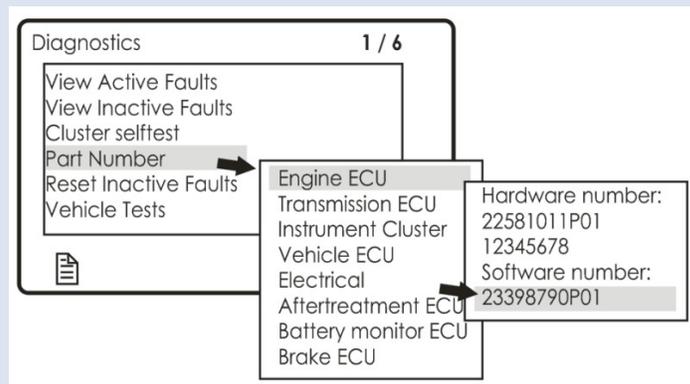
- 4** Vérifier et consigner le numéro du programme de l'ECU du moteur (Engine Control Module ECM)  
Pour ce faire, vérifiez dans le DID du tableau de bord. Sélectionnez DIAGNOSTICS > PART NUMBER > ENGINE ECU

- 5** Mise à jour du programme de l'ECU du moteur (Engine Control Module ECM).  
Si le programme de l'ECU de moteur n'est pas à jour, exécutez une mise à jour à la dernière

version (la version de programme devrait être 23766686 ou supérieure).

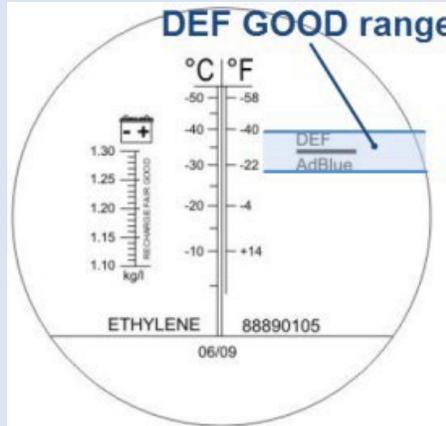
**7** Vérifier la concentration de DEF et noter. Outil : réfractomètre # 88890105.
