PREVOST

**BULLETIN DE
GARANTIE**

BG18-07B

DATE :	Mars 2018	SECTION : 06 ÉLECTRIQUE
EXPIRATION:	Mars 2020	
SUJET :	INVERSION DE LA BARRE OMNIBUS DU DISJONCTEUR CB13 – VÉHICULES ÉQUIPÉS D'UN INVERSEUR DE COURANT

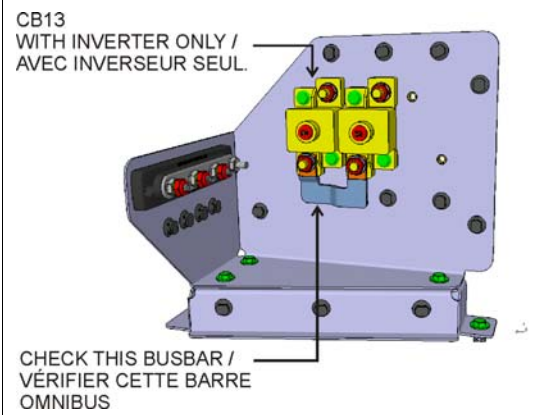
FIGURE 1 : CB13 DANS LE COMPARTIMENT SITUÉ DERRIÈRE LE MIROIR DU CABINET D'AISANCES

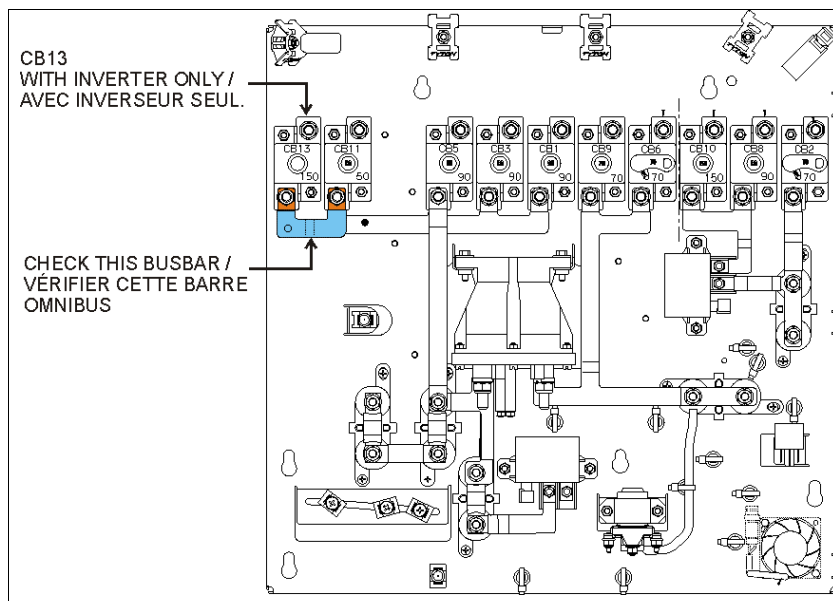
FIGURE 2 : CB13 DANS LE COMPARTIMENT PRINCIPAL D'ALIMENTATION

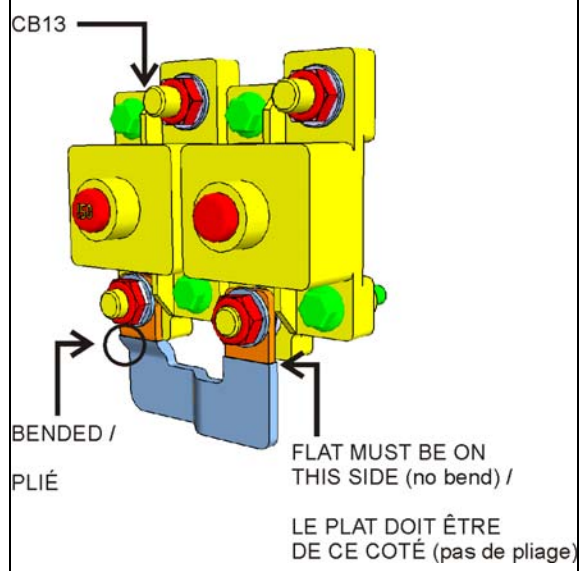
2. Vérifier si la barre omnibus est installée correctement. Le plat de la barre omnibus doit se trouver sur le disjoncteur situé à la droite de CB13.

FIGURE 3 : INSTALLATION CORRECTE

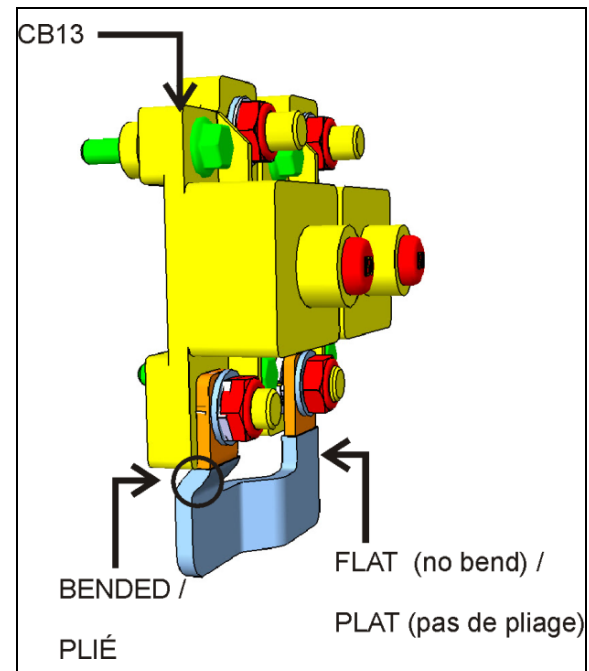
FIGURE 4 : INSTALLATION CORRECTE (vue sous un autre angle)
