Révision: J Tableau APPLICATION mis à jour

SOLUTION AU CODE DE DIAGNOSTIC P20EE – EFFICACITÉ DE CONVERSION DES NOx

Véhicule Prévost

B13R (9700 us/can)

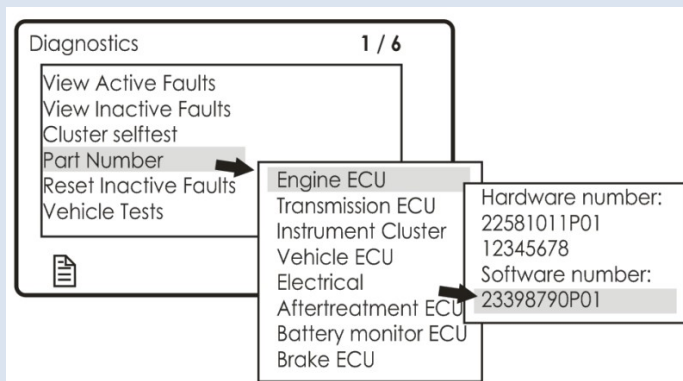
4 Vérifier et consigner le numéro du programme de l'ECU du moteur (Engine Control Module ECM)
 Pour ce faire, vérifiez dans le DID du tableau de bord. Sélectionnez DIAGNOSTICS > PART NUMBER > ENGINE ECU

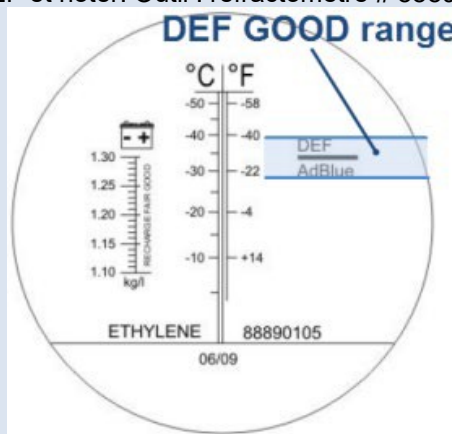
7 Vérifier la concentration de DEF et noter. Outil : réfractomètre # 88890105.

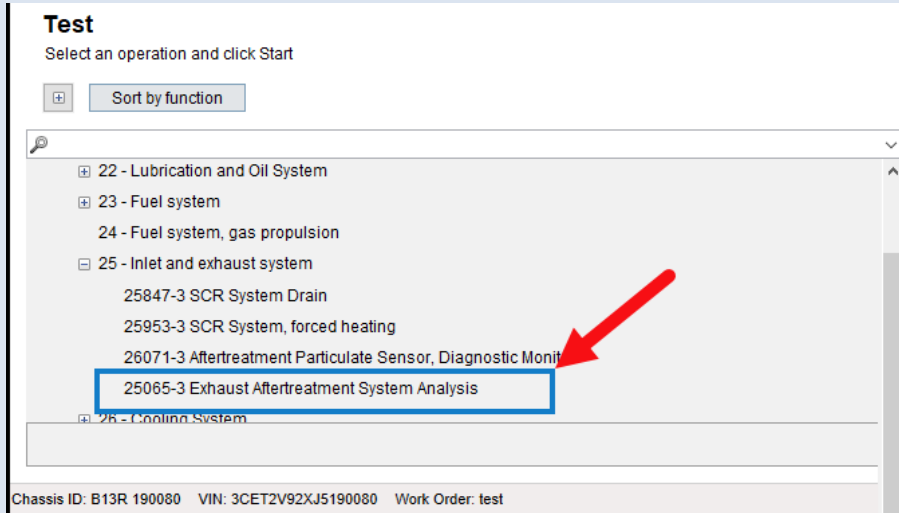
9 Effectuer l'**Exhaust aftertreatment system analysis** (opération 25065-3)

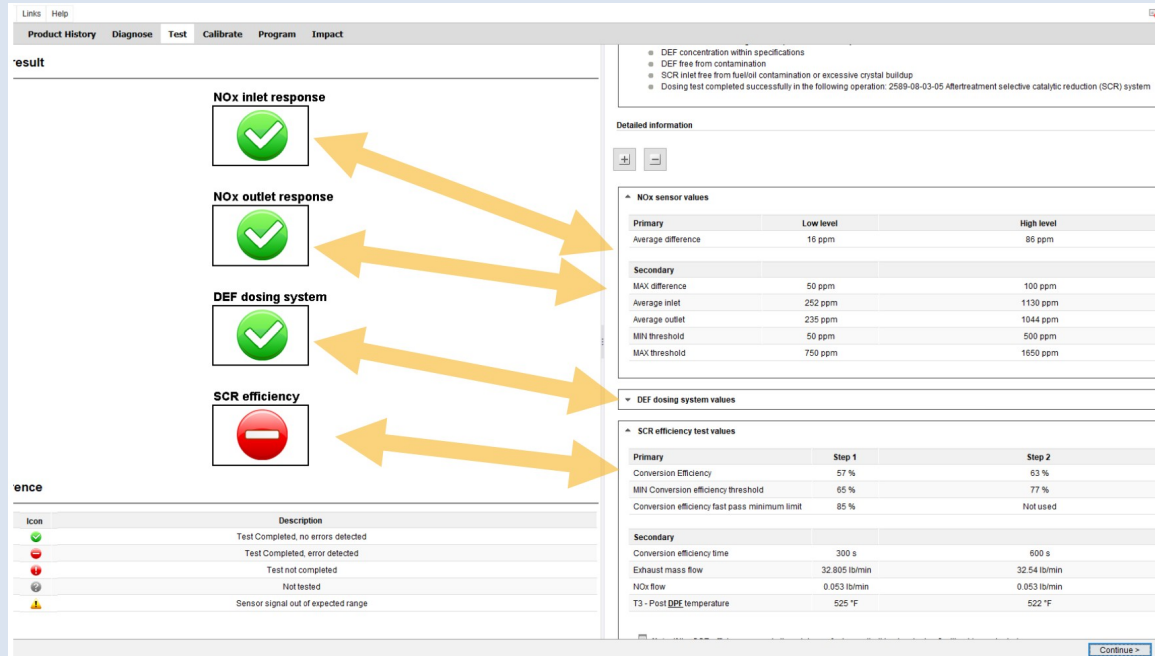
Faire une capture d'écran des résultats tel que montré sur l'image suivante.
