**PREVOST**

**CAMPAGNE  
DE  
RAPPEL**

**CR23-20**

DATE :	Aout 2023	SECTION :	06 ÉLECTRIQUE
SUJET :	MESURE CORRECTIVE SUR LA LOGIQUE DE FONCTIONNEMENT DES FEUX DE JOUR

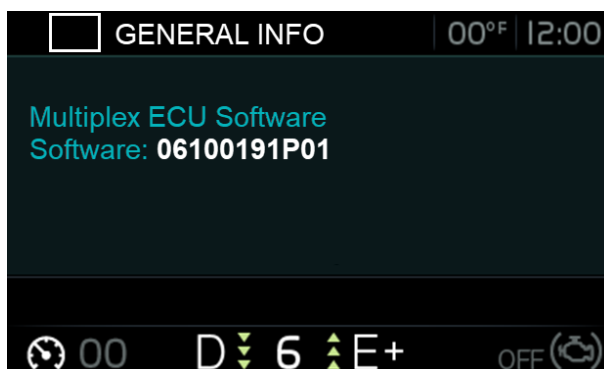
Figure 3

4. Faites défiler vers le bas jusqu'à logiciel ECU multiplex. Le DID affiche le numéro du logiciel multiplex et le numéro de révision réel juste après la lettre « P ».
