PREVOST

BULLETIN DE GARANTIE

BG23-41A

DATE :	Novembre 2023	SECTION : 06 ÉLECTRIQUE
EXPIRATION:	Novembre 2025	
SUJET :	RESSERRER LES ÉCROUS DU PORTE-FUSIBLE F199

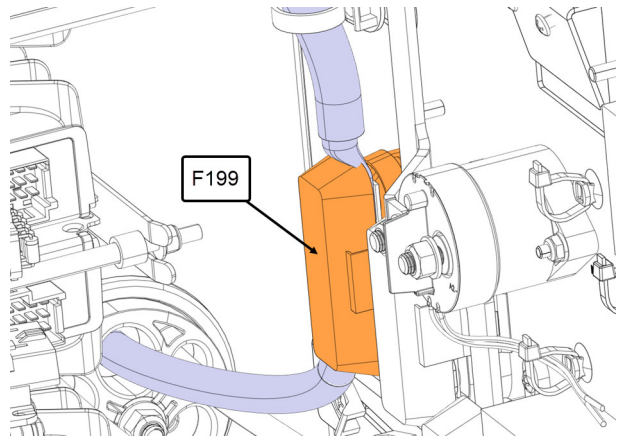
5. Localiser le porte-fusible F199 dans la boîte de jonction arrière.
