PREVOST

INFORMATION DE MAINTENANCE

IM24-42

DATE :	Décembre 2024	SECTION : 23 ACCESSOIRES
SUJET :	Mise à jour de la carte SD pour l'horloge numérique de passagers : Résolution du problème de changement automatique de fuseau horaire et de format

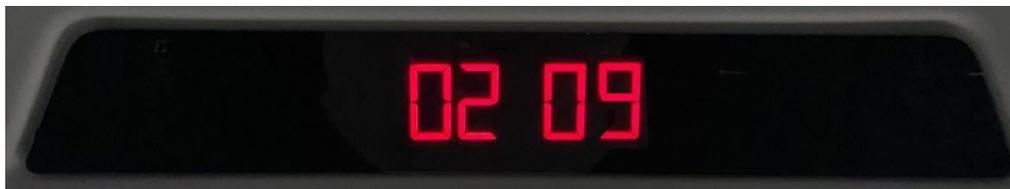
4. En même temps, demander à une deuxième personne à l'intérieur du véhicule de vérifier la séquence suivante sur l'écran de l'horloge :
 - Toutes les LED s'allument.
 - La version du firmware s'affiche. Elle doit être 00 12.
 - La version de la carte SD s'affiche. Elle doit être 02 09. S'il s'agit d'une version antérieure, procéder à la mise à jour de la carte SD.

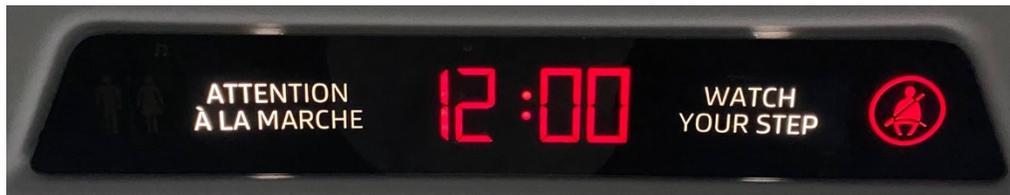
- L'horloge affiche par défaut 12:00. Par la suite, l'heure sera automatiquement mise à jour selon le fuseau horaire et le format appropriés (format 12 heures aux États-Unis et 24 heures au Canada).

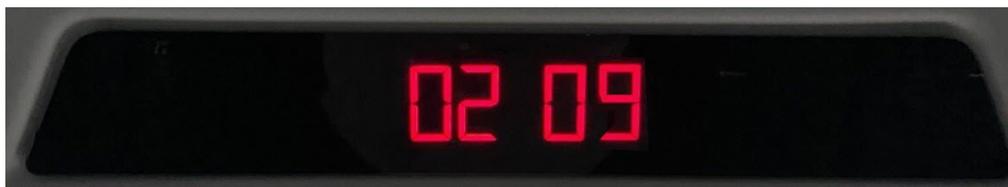
15. Après la réinitialisation, vérifier que la version de la carte SD est maintenant 02 09. Par la suite, l'horloge affichera l'heure par défaut 12:00. Le fuseau horaire et le format seront automatiquement mis à jour lorsque le véhicule sera stationné à l'extérieur pendant un certain temps pour détecter un signal.
