PREVOST

BULLETIN DE GARANTIE

Bg04-04

DATE : Avril 2004	SECTION : 01 - Moteur
EXPIRATION: Avril 2006	
SUJET : VÉRIFICATIONS DES JEUX ET REMPLACEMENT DES RACCORDS SUR LES TUYAUX DU SYSTÈME DE REFROIDISSEMENT DE L'AIR TURBOCOMPRESSÉ (CAC)

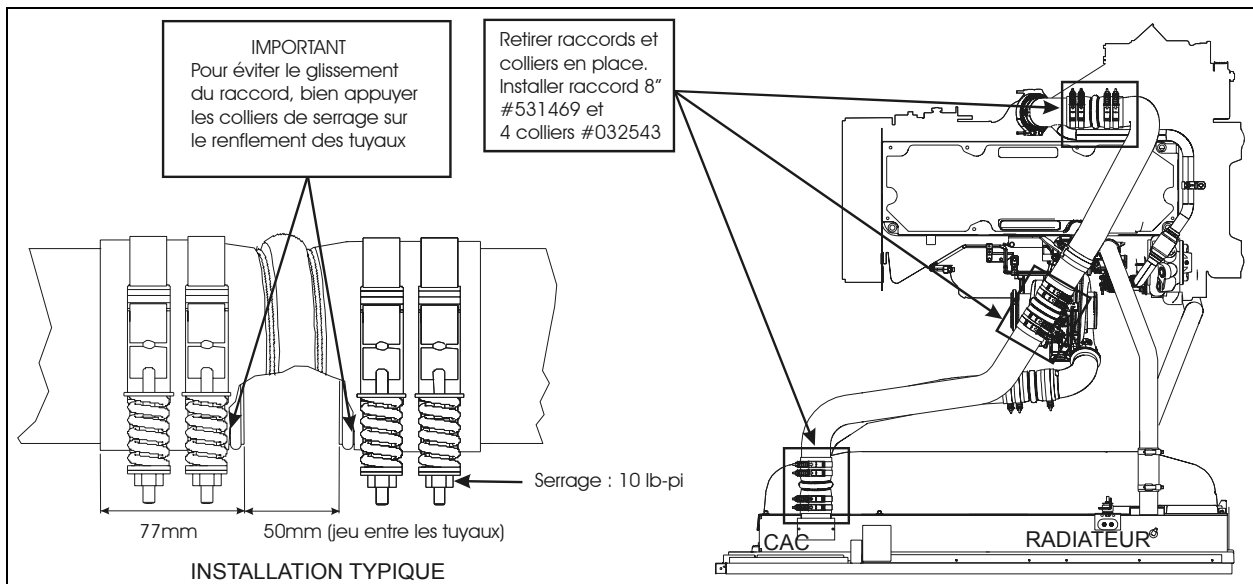
FIGURE 1: REMPLACEMENT DES RACCORDS ET COLLIERS (réf. étape 1A)

Afin de rencontrer les nouvelles normes concernant la réduction d'émission de gaz à effets de serre, le fabricant de moteur Detroit Diesel a apporté des modifications aux moteurs qui ont eu pour effet d'augmenter de façon appréciable la pression de l'air à l'intérieur du circuit de refroidissement d'air turbocompressé.

Pour s'assurer qu'il n'y ait pas déconnexion des tuyaux lors d'une augmentation de la pression d'air suite à un changement du régime du moteur, il est nécessaire de remplacer les raccords et colliers de serrage sur votre véhicule et de vérifier s'il n'y a pas contact ou frottement entre ces tuyaux et d'autre composantes du compartiment moteur.

1A. Sur le tuyau allant du refroidisseur d'air turbocompressé (**CAC** ou Charge Air Cooler) jusqu'à l'admission d'air du moteur, remplacer les 3 raccords flexibles ainsi que les colliers par des raccords flexibles de 8" (#531469) (figure 1). Utiliser 4 colliers de serrage (#032543) pour chaque raccord. Serrer les colliers à un couple de 10 lb·pi.

Remarque : S'assurer que les tuyaux à raccorder soient parfaitement alignés l'un par rapport à l'autre.

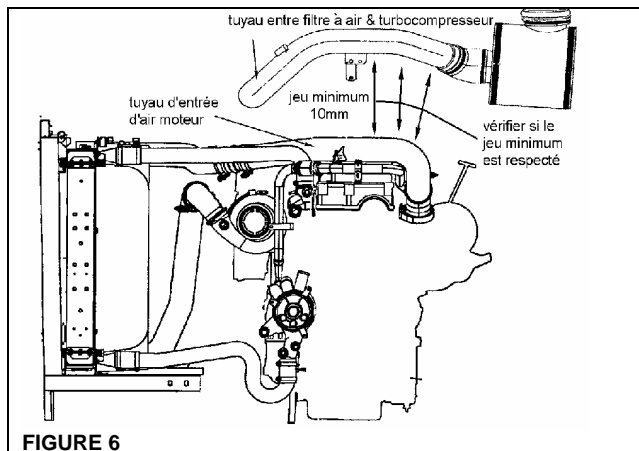
FIGURE 6

TABLEAU A – Jeux minimums				
COMPOSANTE 1		COMPOSANTE 2	JEU MINIMUM	FIGURE
Tuyau entre filtre à air et turbocompresseur	et	Tuyau d'entrée d'air au moteur	10mm	6
	et	Support du tuyau d'entrée d'air au moteur	10mm	7
	et	Valves et filtre du liquide de refroidissement	10mm	8
	et	Tube de la jauge huile à transmission (voir étape 5A)	10mm	8
Tuyau d'entrée du refroidisseur d'air turbocompressé	et	Renfort diagonal de structure	15mm	9
Tuyau d'entrée d'air au moteur	et	Dessus du couvre culasse	3mm	10

Remarque : Si à quelques endroits les jeux minimums ne sont pas respectés, corriger en rapprochant légèrement les tuyaux l'un par rapport à l'autre aux raccords. Si nécessaire, plier ou fléchir légèrement les supports de tuyaux (ceux de la figure 4) dans la direction souhaité pour respecter les jeux minimums.

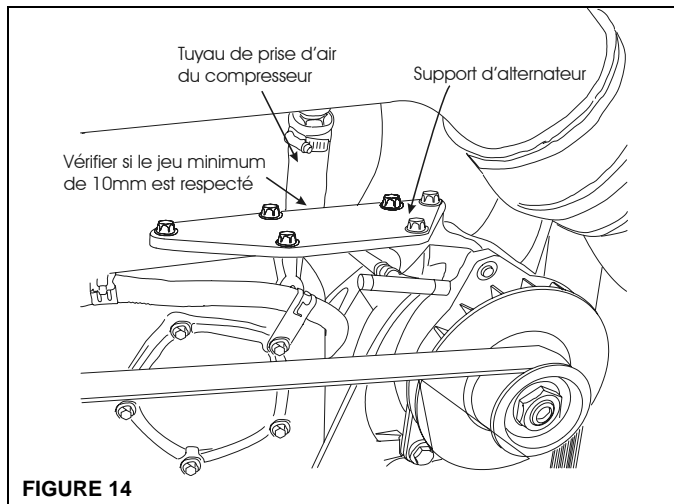
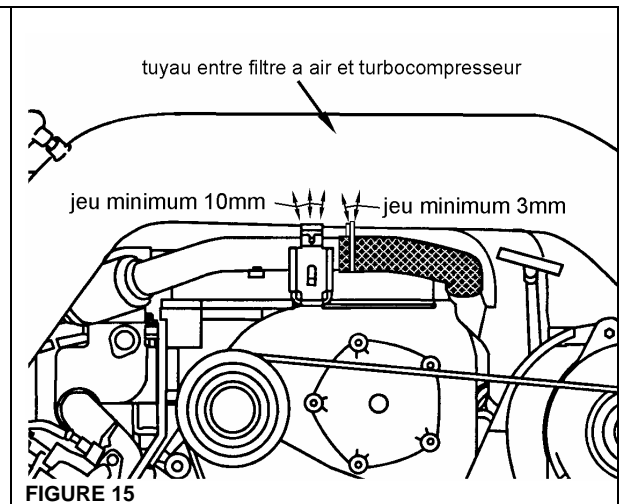
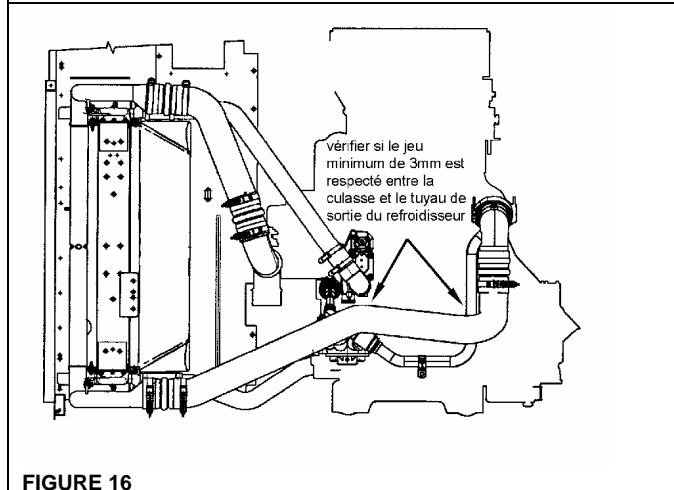
TABLEAU B – Jeu minimum				
COMPOSANTE 1		COMPOSANTE 2	JEU MINIMUM	FIGURE
Boyau de prise d'air du compresseur à air	et	Plaque support des alternateurs Bosch	10mm	14
Tuyau entre filtre à air et turbocompresseur	et	Tuyau d'entrée d'air au moteur	10mm	6
	et	Brides du tuyau EGR	10mm et 3mm	15
	et	Support du tuyau d'entrée d'air au moteur	10mm	7
	et	Valves et filtre du liquide de refroidissement	10mm	8
	et	Tube de la jauge huile à transmission (voir étape 4B)	10mm	8
	et	Panneau ouvrant de la boîte de jonction arrière	10 mm	---
Tuyau de sortie du refroidisseur d'air comprimé	et	Réservoir de liquide de servo-direction (autocar seulement)	15mm	---
	et	Dessus du couvre culasse	3mm	16

Remarque : Si à quelques endroits les jeux minimums ne sont pas respectés, corriger en rapprochant légèrement les tuyaux l'un par rapport à l'autre aux raccords.
