PREVOST

**BULLETIN
DE
GARANTIE**

BG12-15A

DATE : JUILLET 2012	SECTION : 04 - Échappement
EXPIRATION: JUILLET 2014	
SUJET : AJUSTEMENT ET INSPECTION D'UN JOINT FLEXIBLE D'ÉCHAPPEMENT

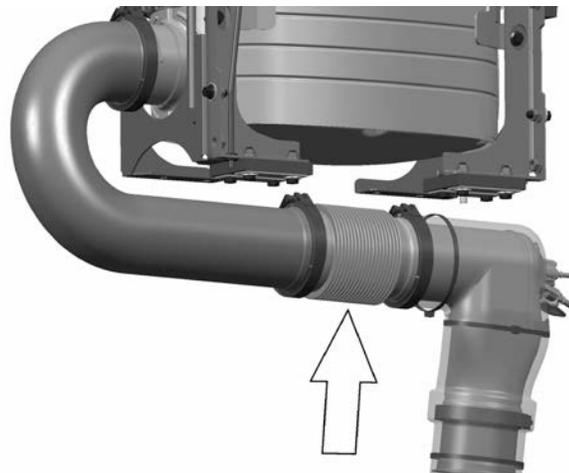
Sur les véhicules visés par ce bulletin, l'inspection d'un des joints flexibles du système d'échappement est requise.

Si le désaxement du joint flexible dépasse les valeurs permises, un correctif doit être appliqué.

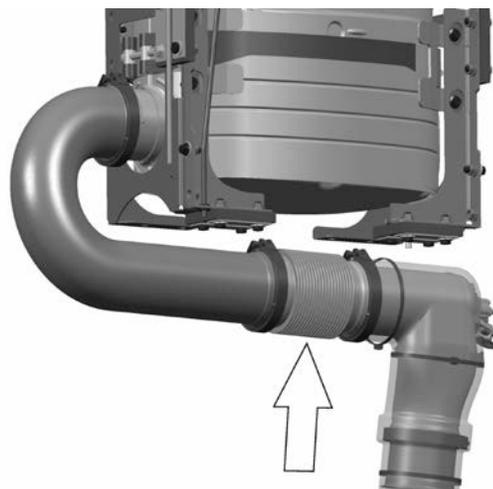
Dans les prochaines étapes, nous allons vérifier le désaxement et l'écartement des segments du joint flexible.

Si l'inspection révèle qu'il y a une fuite de gaz d'échappement, remplacez le joint flexible et toute composante endommagée.

2. Retirer le manchon isolant recouvrant le joint flexible.

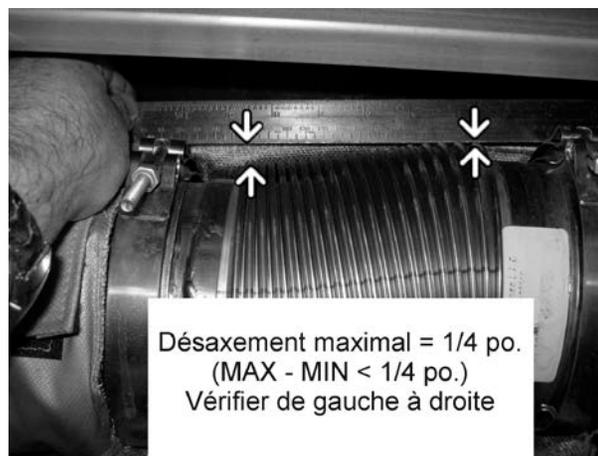
3. Appuyer une règle tel qu'indiqué sur le dessus des collets. Vérifiez le désaxement vertical mesuré de gauche à droite.

Le désaxement maximal permis est de 1/4".

Par exemple:

À gauche on mesure 1/2".

À droite on mesure 1/4".

Calcul du désaxement:

$$1/2" - 1/4" = 1/4"$$

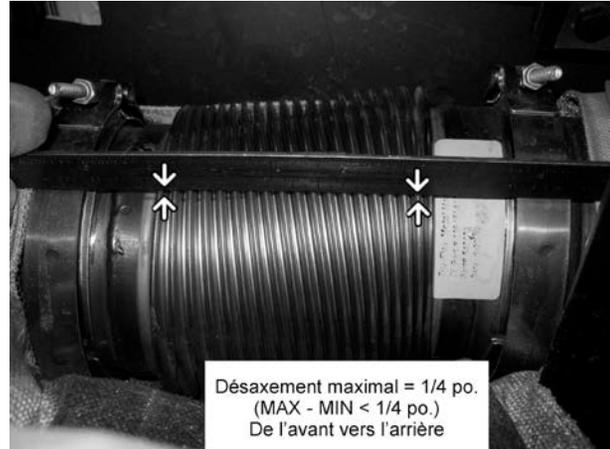
4. Vérifiez le désaxement de l'avant vers l'arrière en appuyant la règle tel qu'indiqué.
Le désaxement maximal permis est de 1/4".

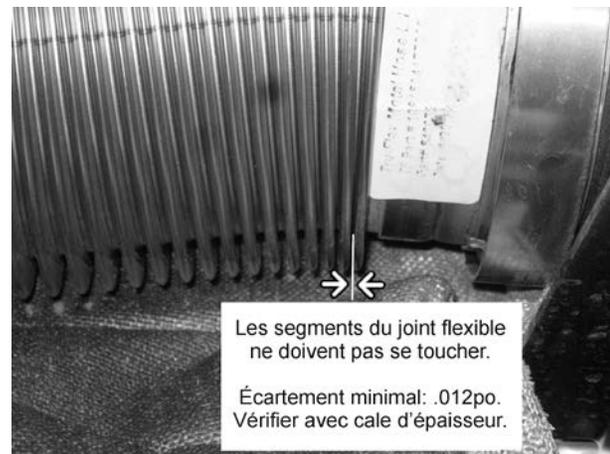
5. Vérifier l'écartement des segments du joint flexible.

Chaque segment devrait avoir un écartement de .012 po.

Mesurer l'écartement avec des cales d'épaisseur.
