PREVOST

BULLETIN DE GARANTIE

BG13-62B

| SUJET : | Vérification du serrage d'un boulon sur le support d'essieu avant | |

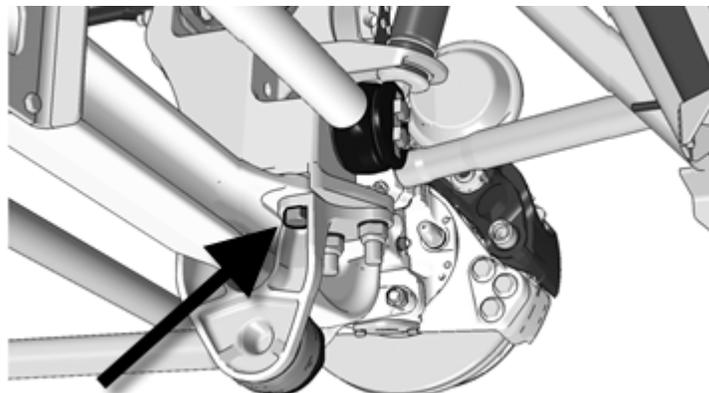
Sur les véhicules visés par ce bulletin, Une vérification de serrage doit être effectuée sur un boulon du support de l'essieu avant. Un serrage de valeur moindre pourrait avoir été effectué dû à une interférence entre l'outil de production et la pièce de suspension du côté de l'écrou.

1. Sur l'essieu avant, du côté gauche, (côté chauffeur), repérez le boulon identifié par la flèche ci-contre.

2. Vérifiez le couple de serrage. La valeur devrait être de l'ordre de :

255 +/- 25 lbf-pi. (230-280 lbf-pi).

Si la valeur est bonne, nettoyer et marquer d'un sceau d'inspection « Torque Seal ».
