PREVOST

BULLETIN DE GARANTIE

BG15-53A

DATE :	NOVEMBRE 2015	SECTION :
		04 - Échappement
EXPIRATION:	NOVEMBRE 2017	
SUJET :	FILTRE À PARTICULES (DPF) - VÉRIFICATION DU SERRAGE DE DEUX BOUCHONS

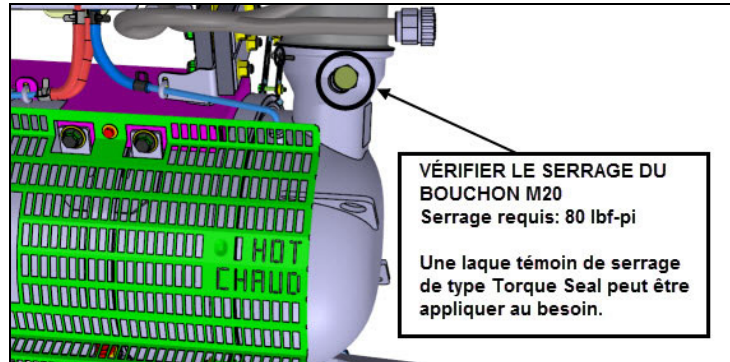
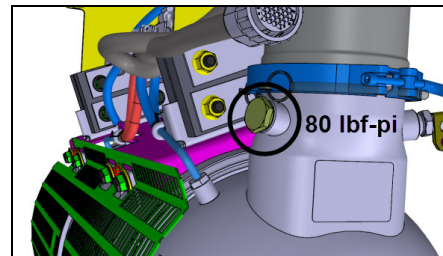
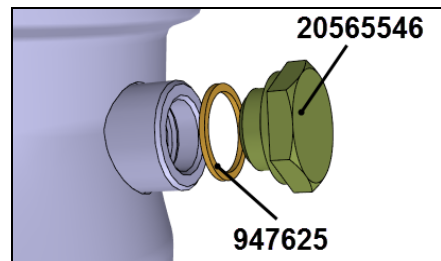
PREMIER BOUCHON

Sur les véhicules visés par ce bulletin, il est possible que deux bouchons du filtre à particules soient insuffisamment serrés. Si un bouchon est mal serré, il peut tomber sous l'effet de la vibration. Ceci peut entraîner une fuite de gaz d'échappement très chauds.

1. Vérifier si le bouchon hexagonal M20 situé à la droite du filtre à particules (voir images à droite) est desserré.

Remarque : Accéder au bouchon en détachant le velcro du manchon isolant.

2. Appliquer un serrage de **80 lbf-pi**.

Si le bouchon est manquant, commander le bouchon #20565546 ainsi que le joint de cuivre #947625.

LE VÉHICULE NE DOIT PAS ÊTRE UTILISÉ SI LE BOUCHON EST MANQUANT.

3. Rattacher le velcro du manchon isolant.

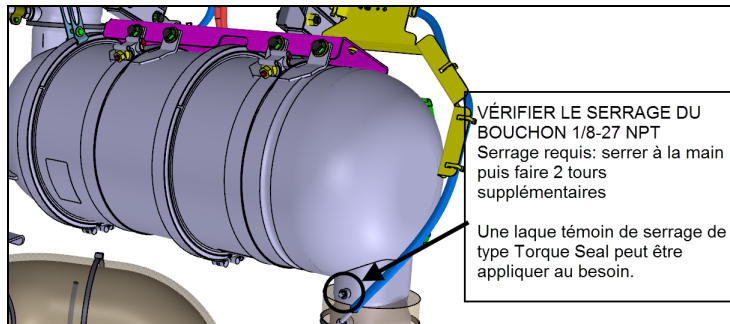
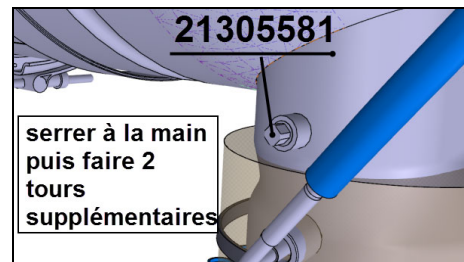
DEUXIÈME BOUCHON

1. Vérifier si le bouchon 1/8-27 NPT situé à l'arrière gauche du filtre à particules (voir images à droite) est desserré.

Remarque : Accéder au bouchon en détachant le velcro du manchon isolant.

2. Serrer à la main puis faire **2 tours supplémentaires**.

Si le bouchon est manquant, commander le bouchon #21305581.

LE VÉHICULE NE DOIT PAS ÊTRE UTILISÉ SI LE BOUCHON EST MANQUANT.

Remarque : Un composé anti-grippage au cuivre (copper anti-seize lubrifiant) peut être appliqué sur les filets de ce bouchon si nécessaire.

3. Rattacher le velcro du manchon isolant.
