PREVOST

BULLETIN DE GARANTIE

BG13-55A

DATE :	AOÛT 2013	SECTION : 05 - Refroidissement
EXPIRATION:	AOÛT 2015	
SUJET :	INSPECTION DE LA SOUDURE DU SUPPORT SUPÉRIEUR DE VENTILATEUR

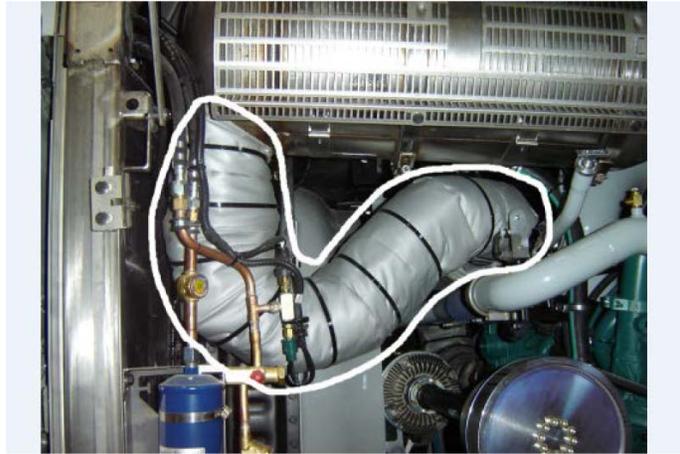
- a. Dégager les deux (2) colliers en V du tuyau d'échappement. Un est situé à la jonction du filtre à particules (DPF) et l'autre est situé à l'autre extrémité, soit à la jonction du raccord flexible.

3. **MAISON MOTORISÉE H3 VIP.** La section de l'échappement située entre le FAP (DPF) et le turbo doit être retirée pour avoir accès au support supérieur.

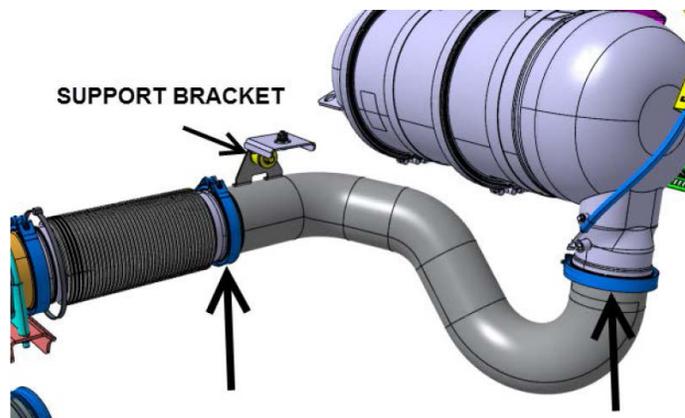
- a. Défaire les deux (2) colliers en V identifiés sur l'image de droite.
b. Dévisser l'écrou au support du tuyau d'échappement.
c. Retirer la section de tuyau d'échappement.

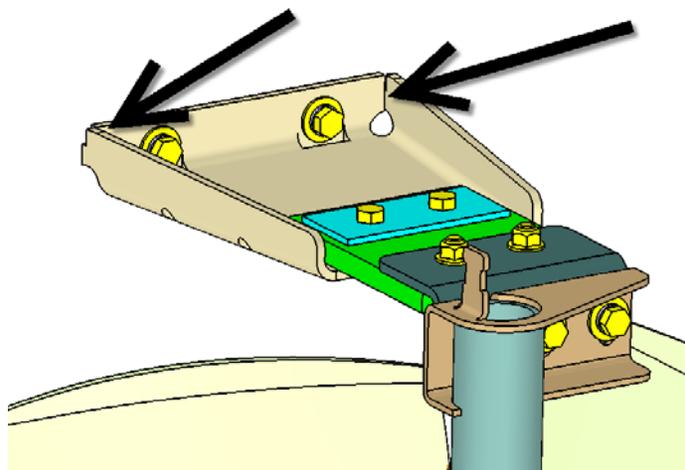
4. Utiliser un miroir télescopique pour inspecter le support.

5. S'il n'y a pas de soudure aux endroits indiqués, remplacer le support 053024.

Avant de démonter la pièce, effectuer l'étape ci-dessous.

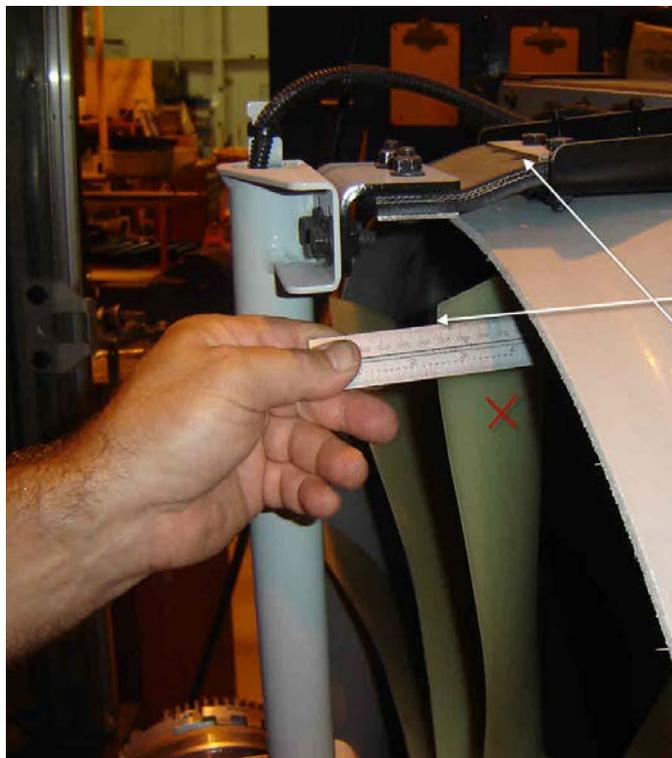
6. Choisir un des pales du radiateur.
Mesurer et marquer la distance entre le bout de la pale et le logement de ventilateur.

MESURE:

Cette mesure permettra de remettre le ventilateur en position.

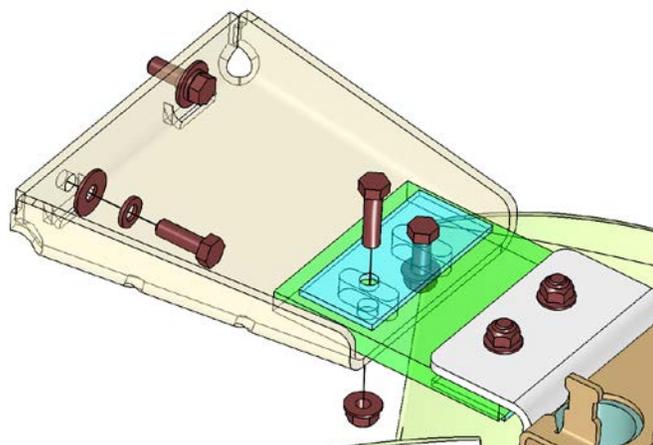
7. Enlever le support fautif et le jeter.
Conserver la quincaillerie pour réutilisation.
Remplacer toute quincaillerie manquante, endommagée ou présentant de la corrosion.
8. Installer le nouveau support #053024 et s'assurer d'ajuster le ventilateur à sa position originale en plaçant le bout de la pale de ventilateur à la distance mesurée précédemment.

QUINCAILLERIE COTÉ RADIATEUR:

5001745 VIS M8 G8.8 QTÉ 2
(serrer à 16 lbf-pi)

500942 RONDELLE DE BLOCAGE QTÉ 2

500332 RONDELLE QTÉ 2

QUINCAILLERIE DU JOINT FLEXIBLE:

5001738 VIS QTY 2

502837 ÉCROU DE BLOCAGE QTY 2

SUPPORT DE CÂBLAGE

504637 ATTACHE CÂBLE QTY 2

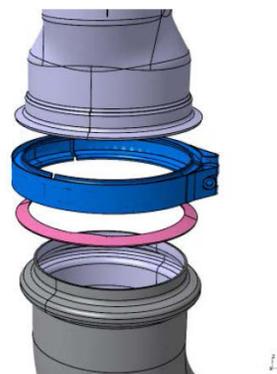
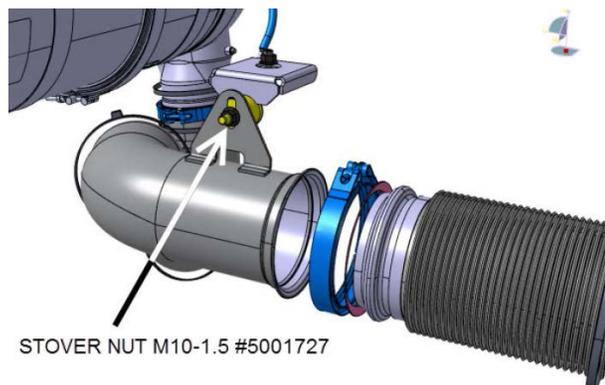
Réinstaller le tuyau d'échappement.

- 2 nouveaux joints d'étanchéité #21095726
- 2 nouveaux colliers en V #21021850 (serrer à 100 lbf-po)
- 1 nouvel écrou de blocage « Stover » M10-1.5 #5001727 (serrer à 32 lbf-pi)

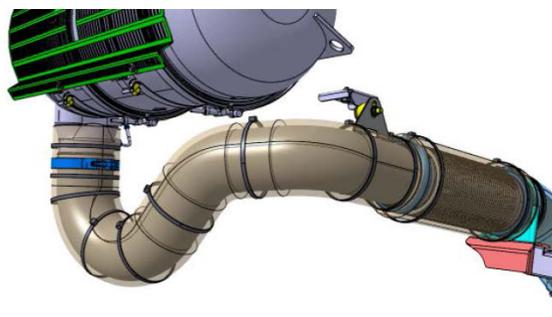
Recouvrir les colliers en V avec l'isolation. Utiliser des attaches de nylon pour fixer l'enveloppe isolante.
